# Kulturmiljöprogram

## Del 4.1 Almesåkra socken

Denna del av Nässjö kommuns kulturmiljöprogram redovisar bevarandevärda objekt inom Almesåkra socken.

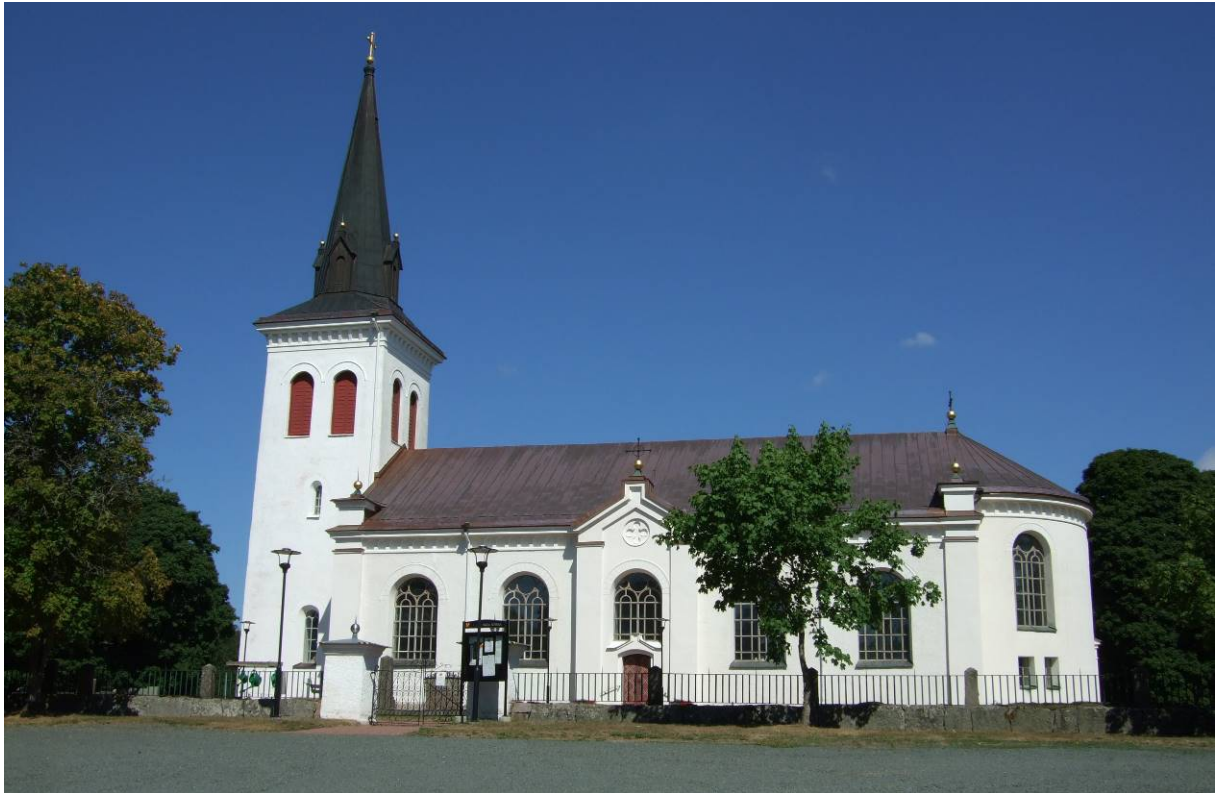
## 100 Almesåkra sockencentrum

Nuvarande kyrkan har utformats i den nyklassiska Karl-Johanstilen, med en vitputsad fasad med höga rundbågiga fönster, kvadratisk klocktorn med hög, toppig tornhuv, plåttäckt sadeltak och halvrund absid. Kyrkan ligger på en höjd öster om sjön och blickar ner på det före detta kommunalhuset och församlingshemmet, nuvarande hembygdsgården.

- Byggnadens volym
- Tornets höga spetsiga tornhuv med svart plåttak
- Den halvrunda absiden
- De stora rundbågiga fönstren
- Sockel i kanthuggen granit
- Det falsade plåttaket
- Kyrkans vita spritputsade fasad
- De utkragade portarna på långsidorna med frontoner ovan de rundbågiga fönstren och ursprungliga portarna i trä
- Interiörens dekormålningar på tak och väggar
- Interiörens rymd och tredingstak

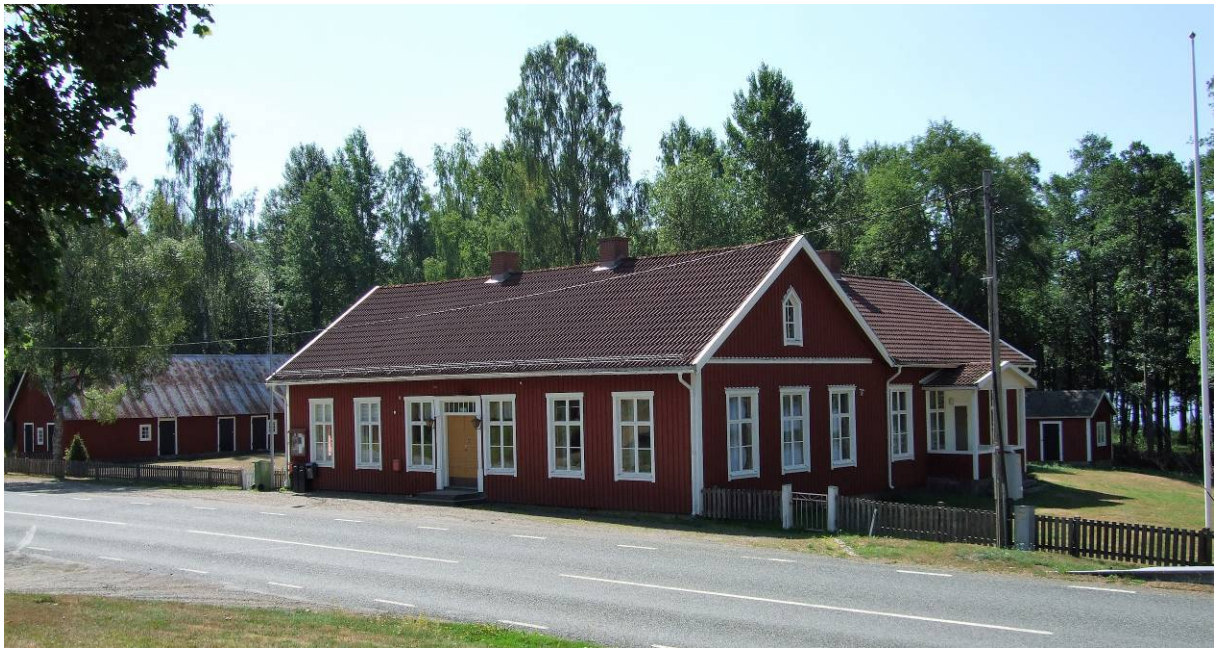
Hembygdsgården är byggd 1874 med fasader av rödfärgad locklistpanel och taktäckning av rött tegel, samt kyrkstall i en långa strax intill. Det finns två salar i hembygdsgården, den ena har tidigare fungerat som skolsal och den andra som kommunalsal. Skolverksamhet bedrevs mellan 1874 och 1940. Läraren bodde i sockenstugan fram tills lärarbostaden byggdes 1910. Sockenstugan revs 1924 (1:10) och idag finns det ett nytt hus uppfört på samma plats. När hembygdsgården övertogs 2016 genomfördes vissa förändringar såsom ramp, nytt golv och vattenburen värme. Idag fungerar den som konferenslokal och samlingsrum. Kyrkstallet intill församlingshemmet är i princip orört sedan det togs ur bruk och spiltorna finns fortfarande kvar. Den tidigare ytterväggen är synlig i den tillbyggda delen.

- Byggnadens volym
- Kontrasten mellan den äldre delen mot vägen och den tillbyggda lärarbostaden
- Röda locklistpanelen med vita detaljer
- Sadeltaket belagt med rött tegel
- Fyrluftsfnöstrens symmetriska placering, de mindre spetsiga fönstren på gavlarna
- Äldre dubbeldörren mot vägen med småspröjsat fönster ovanför och pelaromfattning
- Lärarbostadens tidstypiska 1900-talsstil med en enkel veranda

- Byggnadens volym
- Röda locklistpanelen med vita detaljer
- Stensockeln
- Det höga ofärgade plåttaket
- De småspröjsade fönstren ovan och intill de svarta trädörrarna
- Den bevarade interiörens spiltor

*Hembygdsgården med den tillbyggda lärarbostaden och kyrkstallet t v.*

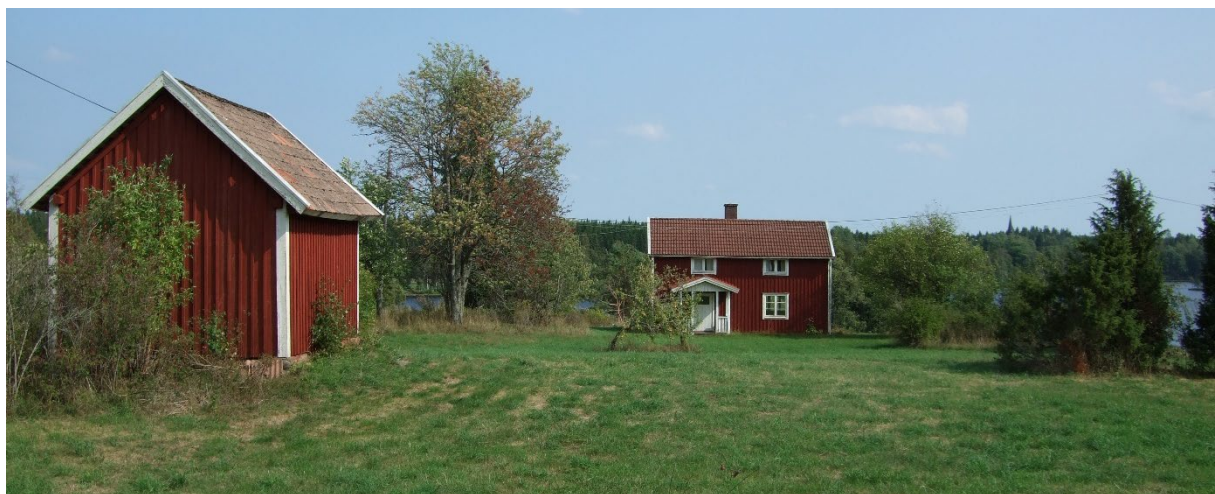
- Bykärnans struktur och byggnadernas volym
- Fastigheternas röda locklistpanel med vita detaljer
- Bostadshusens mansard- och sadeltak med röda tegelpannor
- Ladugårdarnas ofärgade plåttak
- En-, två- och fyrluftsfönstren i trä
- Bostadshuset 1:3s dekorerade öppna verandan med balkong
- Bostadshuset 1:4s krysspröjsade fönster, pardörr i trä och småspröjsade fönster och stensockel

*Bostadshus på 1:3.*

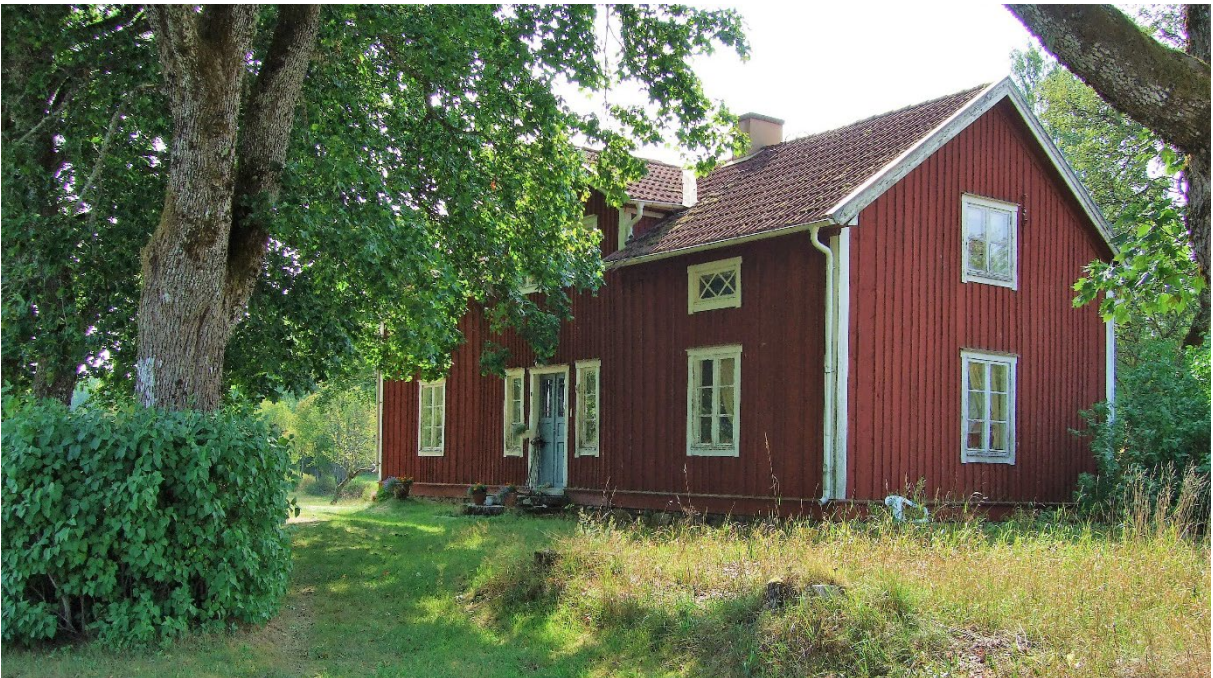
*Bostadshus på 1:4.*

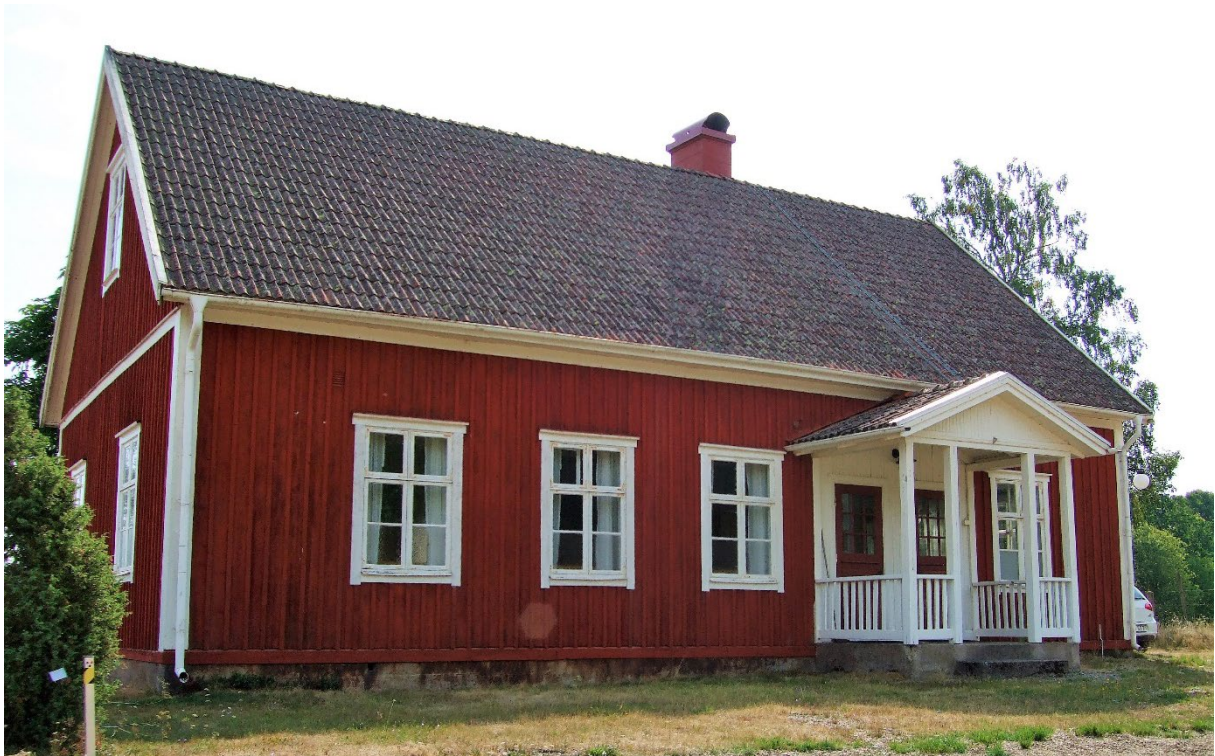
- Byggnadens volym
- Röda locklistpaneler med vita detaljer
- Sadeltaket med röda tvåkupiga tegelpannor
- Fyr- och sexluftsfnstren i trä
- De öppna entré- och lägenhetsverandorna
- Frontespisen på baksidan
- Interiören och dess inventarier

*Missionshuset.*

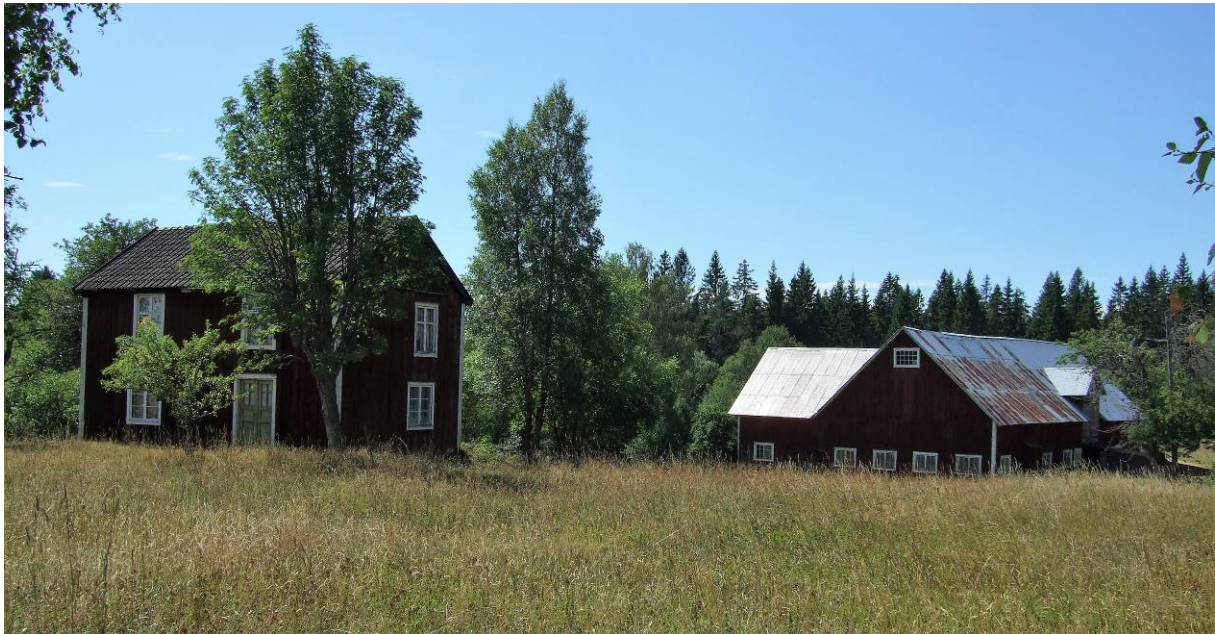
*Enkelstugan och ena ladugården på 1:7.*

- Byggnadens volym
- Den intakta rumsindelningen och ålderdomliga interiören
- Röda locklistpanelen med vita detaljer
- Tvåkupiga taktegllet
- Två- och fyrluftsfönstren i trä med äldre glasrutor
- Dörrparet i trä med småspröjsade fönster

- Byggnadens volym
- Sadeltaket belagt med betongpannor med nockpannor i plåt
- Liggstimmerstommen och locklistpanelen
- Portarna som tillkommit vid olika skeden
- De små spröjsade fönstren

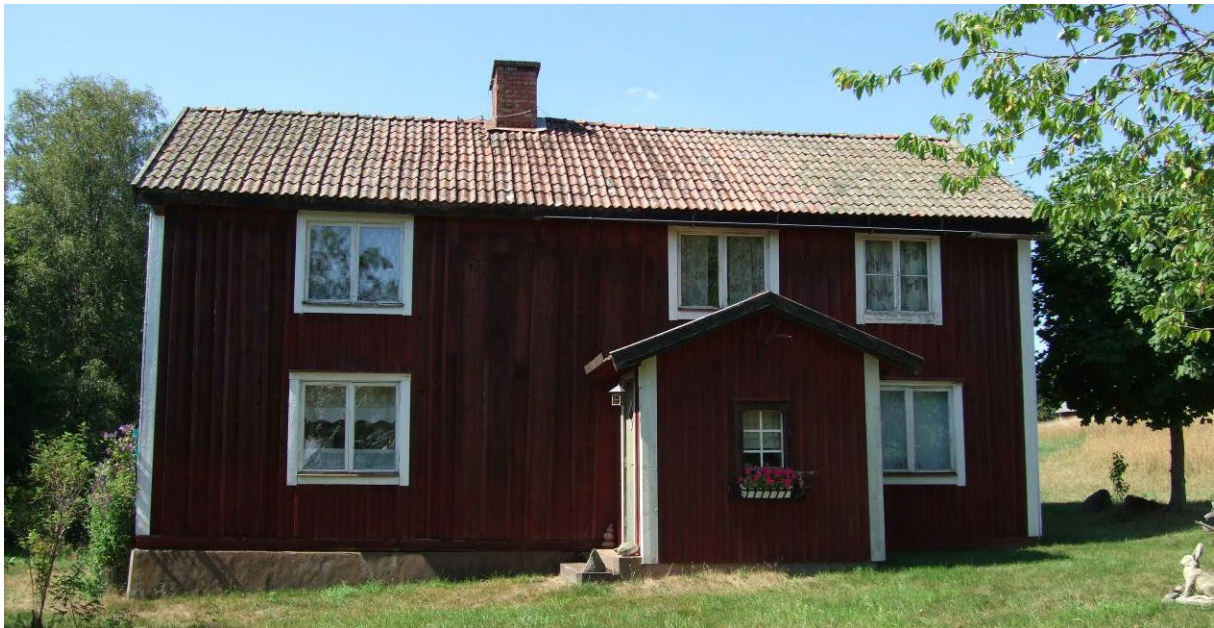
- Byggnadens volym
- Röda locklistpanel med vita detaljer
- Sadeltaket med tvåkupigt tegel
- Tvåluftsfönstrens placering som uppmärksammar byggnadens senare förändring

*Manbyggnaden på 1:7.*

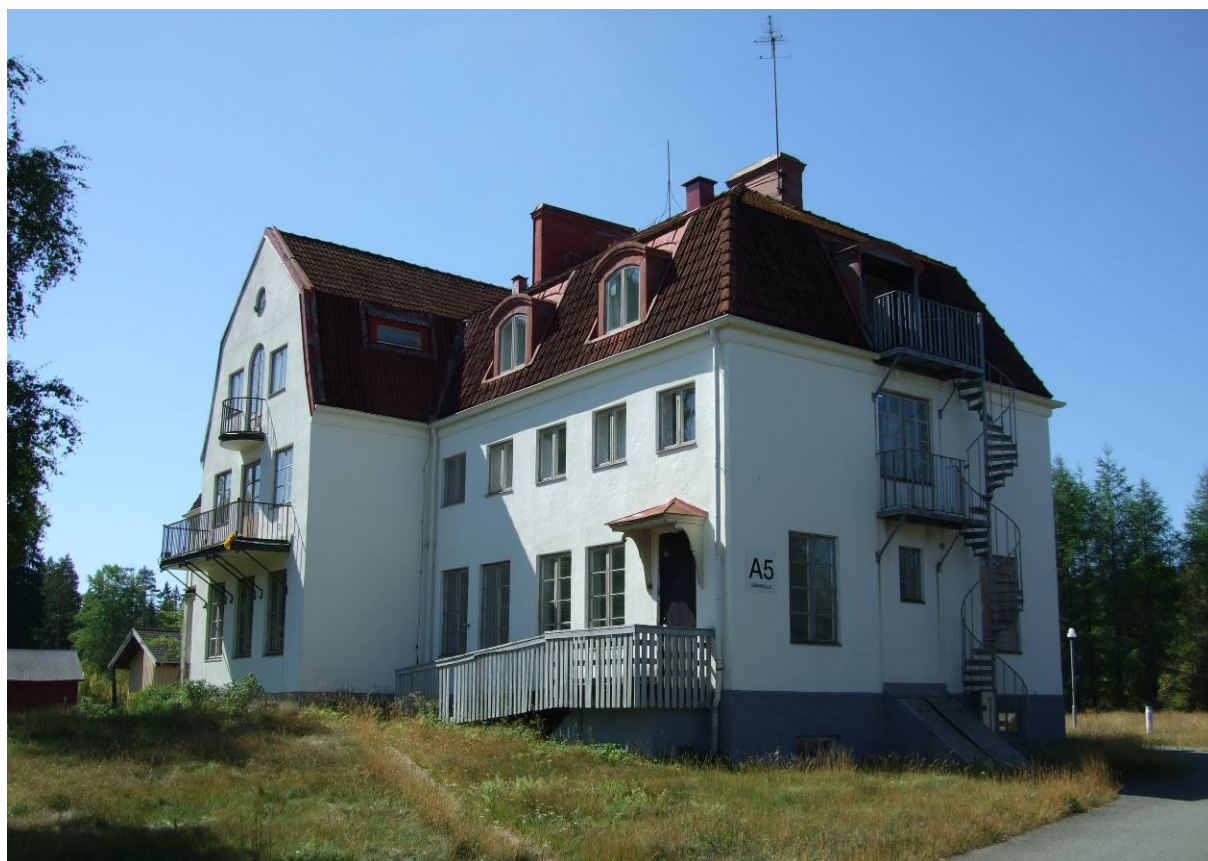
*Grankulla.*

Grankulla är en pampig 2½-plansbyggnad som stod färdig 1908. Fasaden är i ljus slätputs, och taket är ett valmat mansardtak med röda betongplattor. Utmärkande för byggnaden är den utskjutande frontespisen på långsidorna. Mossebo är byggt enligt samma ritning något år senare. Denna byggnad har gul slätputs.

- Byggnadens volym
- De dominerande utskjutande frontespisarna på båda långsidorna
- Det valmade mansardtaket med betongpannor
- Putsade fasaden och höga sockeln
- Balkongerna
- Två- och treluftsfnstren i trä med spröjs
- Entrédörrens träomfattning med litet utskjutande tak

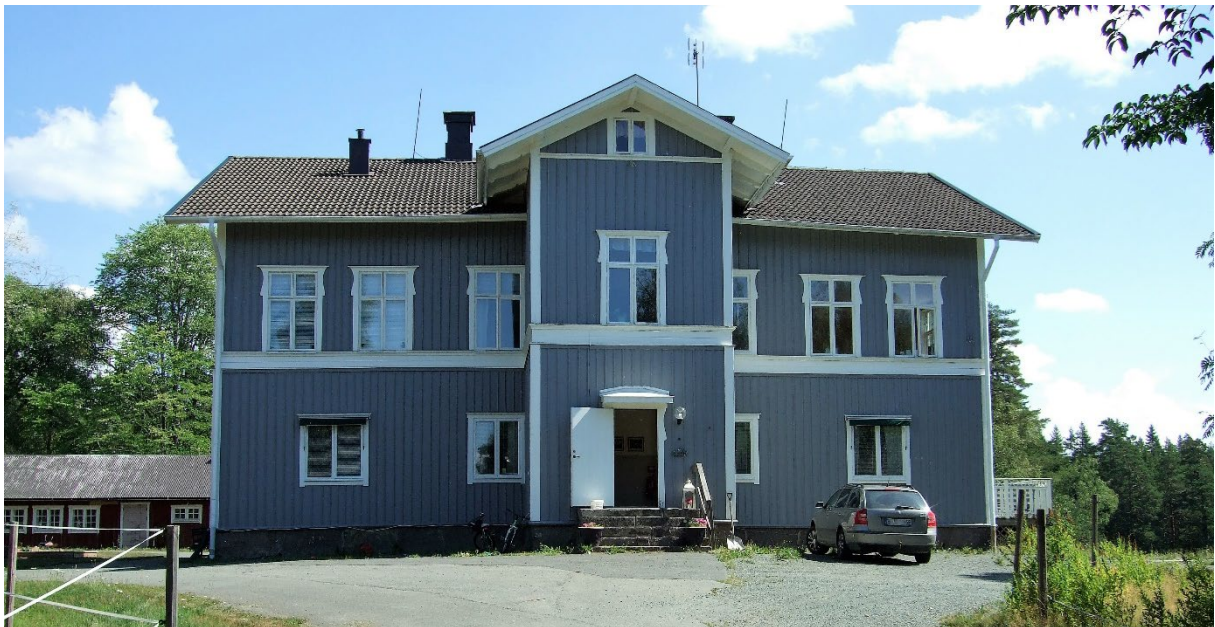
Gammelgården är en pampig byggnad i två våningar, försedd med grå locklistpanel och vita omfattningar. Byggnaden vilar på en granitsockel. Utmärkande detaljer är breda takutsprång och det breda, liggande vita bandet mellan våningsplanen. Strax bakom huset står ett uthus med röd locklistpanel, småspröjsade fönster med en äldre trädörr och plåttak. En annan intressant byggnad är det gamla sockenmagasinet från 1813, som är flyttat till Viebäck från sockencentrat och placerat strax norr om Gammelgården.

- Byggnadens volym
- Frontespisen med långt utskjutande takfall
- Locklistpanelen med vita detaljer
- Sadeltak med takpannor
- Övervåningens enkelt dekorerade fönsteromfattningar
- Entrétrappan i sten
- Uthusets tätt placerade småspröjsade fönster och röda locklistpanel med trädörr

*Gammelgården.*

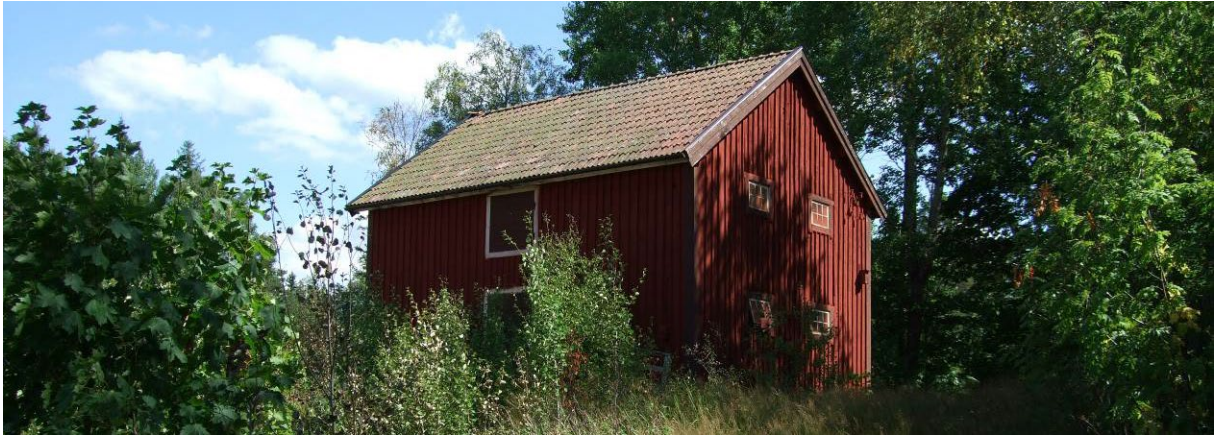
- Byggnadens volym
- Röd locklistpanel
- Små spröjsade fönster
- Trädörrar
- Tegeltakpannor

*Sädesmagasinet.*

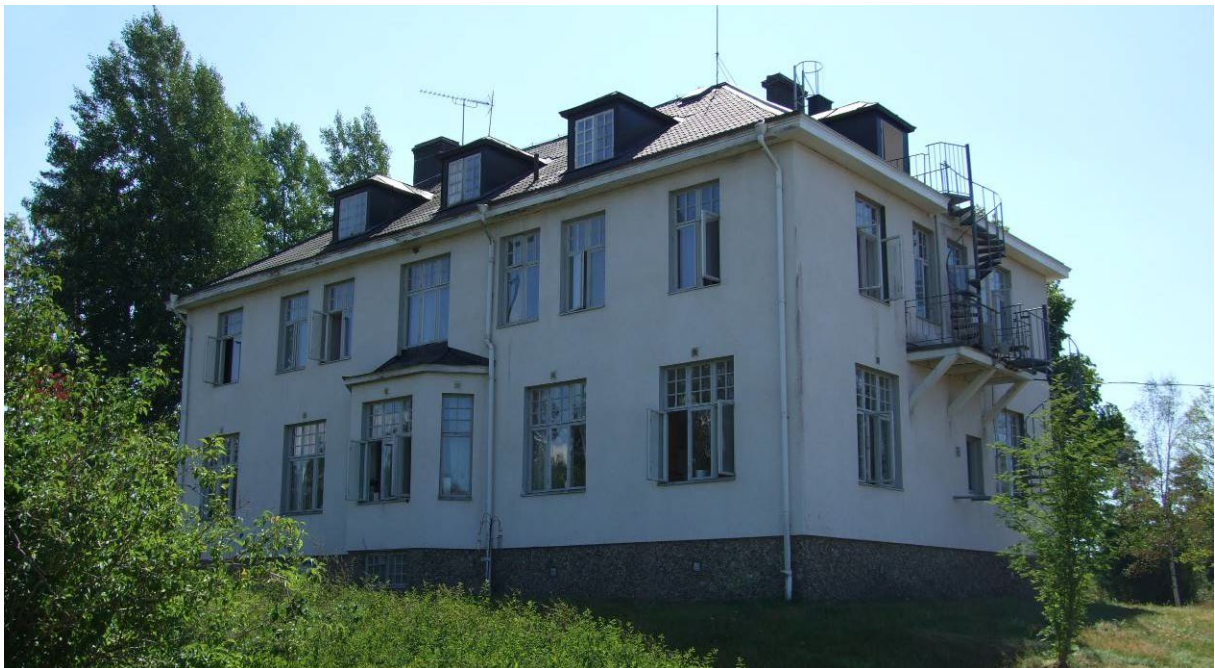
Björkhaga är också en praktfull byggnad som stod färdig 1910. Huset är uppfört med plankstomme och puts i ljus färg. Strax intill ligger den senast uppförda kursbyggnaden från 1975. Den centrala kursbyggnaden tillkom 1962 och är en ganska typisk byggnad från denna tid, en röd tegelbyggnad med papptak.

- Byggnadens volym
- Det valmade taket
- Putsade fasaden och höga sockeln
- Fyr- och sexlufts-fönster i trä med små spröjs
- Burspråket

*Björkhaga.*

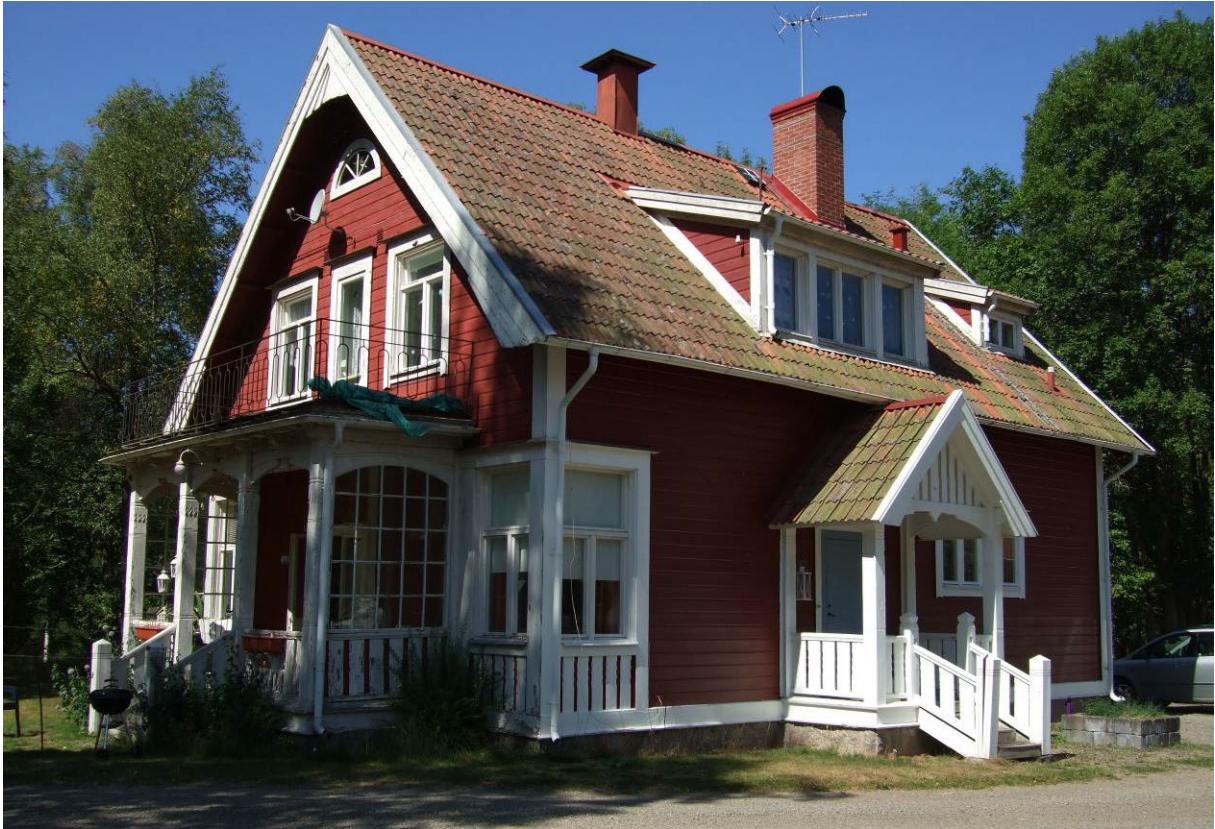
Solhyddan är uppförd i nationalromantisk prägel, med en fasad av rödmålad fasspontpanel och vita detaljer. Sadeltaket har rött tvåkupigt tegel. En rikt utsmyckad veranda pryder södra gaveln och fönster i hörnlösningar ger en särprägel åt byggnaden. Sockeln har huggen sten. Skogstorp, som ligger på samma fastighet som Solhyddan, är byggt något år senare. Fasaden har liggande rödmålad fasspontpanel och vita detaljer, samt röda betongpannor på taket. Byggnaden har ett utsmyckat entréparti och bearbetade gavelspetsar.

- Byggnadernas volym
- Den röda fasspontpanelen med vita detaljer
- Sadeltaket med röda tegelpannor
- Dekorativa vindskivor och verandor i trä
- Lunettfönstren på gavlarna
- Stensockeln

*Solhyddan.*

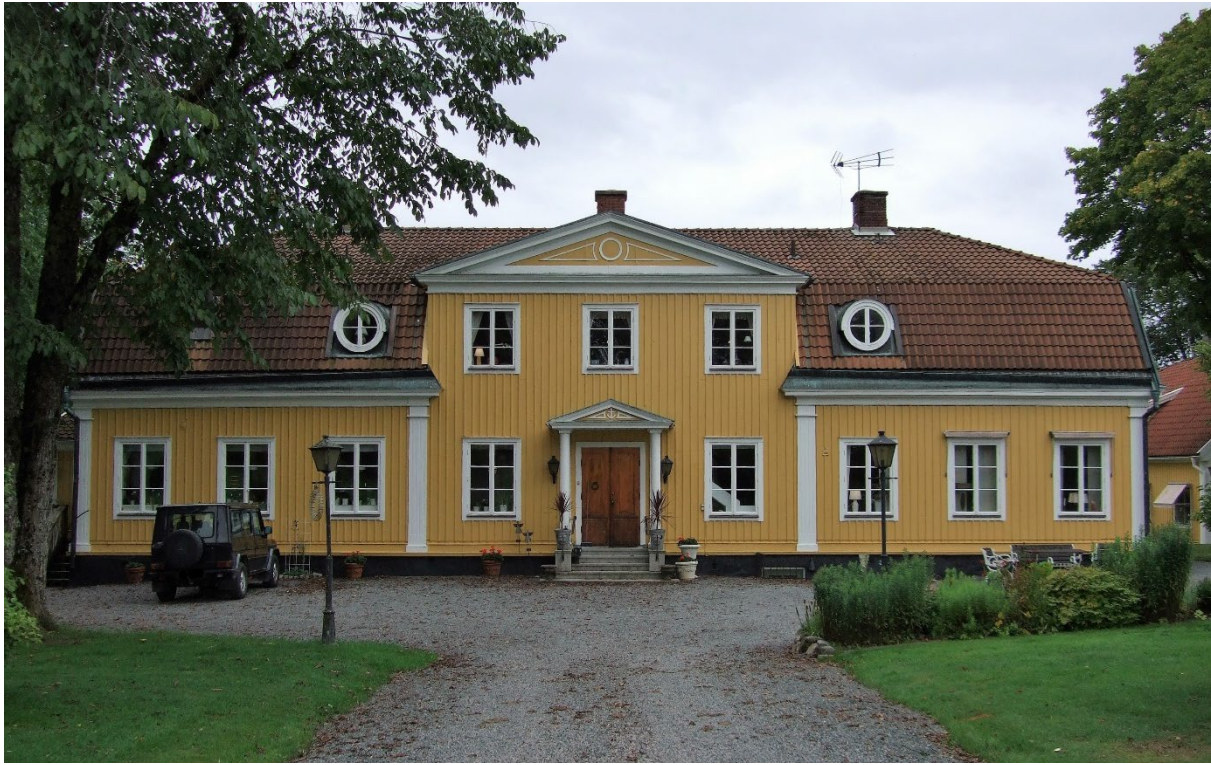
*Huvudbyggnaden.*

Salen på övervåningen i huvudbyggnaden har dekorerats av konstnären Per Hörberg, född 1746. Båda dessa byggnader är i 1½ våning med gulmålad locklistpanel och valmade, brutna tak täckta med rött, enkupigt taktegel. Huvudbyggnaden är dock försedd med stora triangulära frontespiser. Två flygelbyggnader från omkring 1850 i 1½ våning har rödfärgad locklistpanel, sadeltak med frontespiser och rött, enkupigt taktegel. Den norra flygeln har bland annat varit gårdsmjeleri och den södra var småskola för traktens barn. Mellan flyglarna och sjöstranden gick den gamla landsvägen. En större magasinbyggnad från omkring 1870 i 2½ våning med rödfärgat liggtimmer och tegeltak ligger i söder, strax intill den stora, rödfärgade ladugården.

- Mangårdsbyggnadens volym
- Frontespisen med dekorativ fronton på båda långsidorna
- Fasadens gula locklistpanelen med pilaster
- De symmetriskt placerade tvåluftsfönstren i trä med spröjs och runda takfönster
- Valmade taket med enkupigt tegel
- Putsade sockel
- Entrépartiets pardörr i trä, omfattning med släta pelare och dekorativa fronton
- Baksidans veranda med släta kolonner och stentrappa

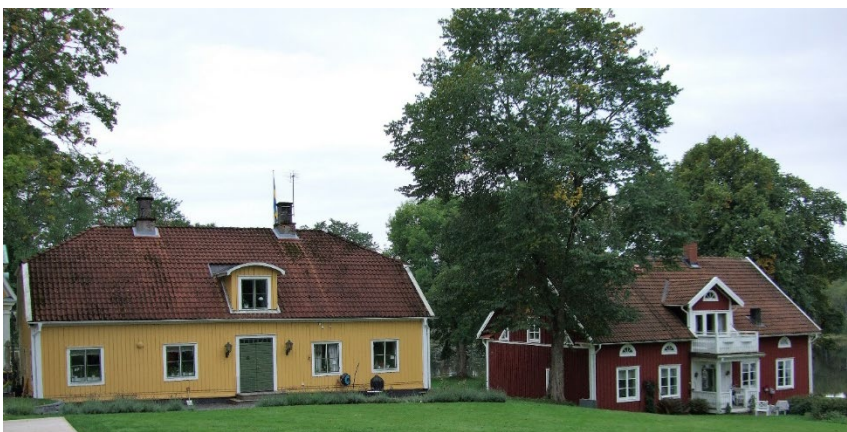
- Byggnadens volym
- Det valmade taket belagt med röda enkupiga tegelpannor
- Gul locklistpanel med vita detaljer
- Tvåluftsfönstren i trä med spröjs

- Byggnadens volym
- Röd locklistpanel med vita detaljer
- Sadeltak belagt med enkupigt tegel
- Lunettfönstren i trä och tvåluftsfönstren i trä med spröjs
- Putsad stensockel

*Äldre manbyggnaden t v och f d mejeriet t h.*

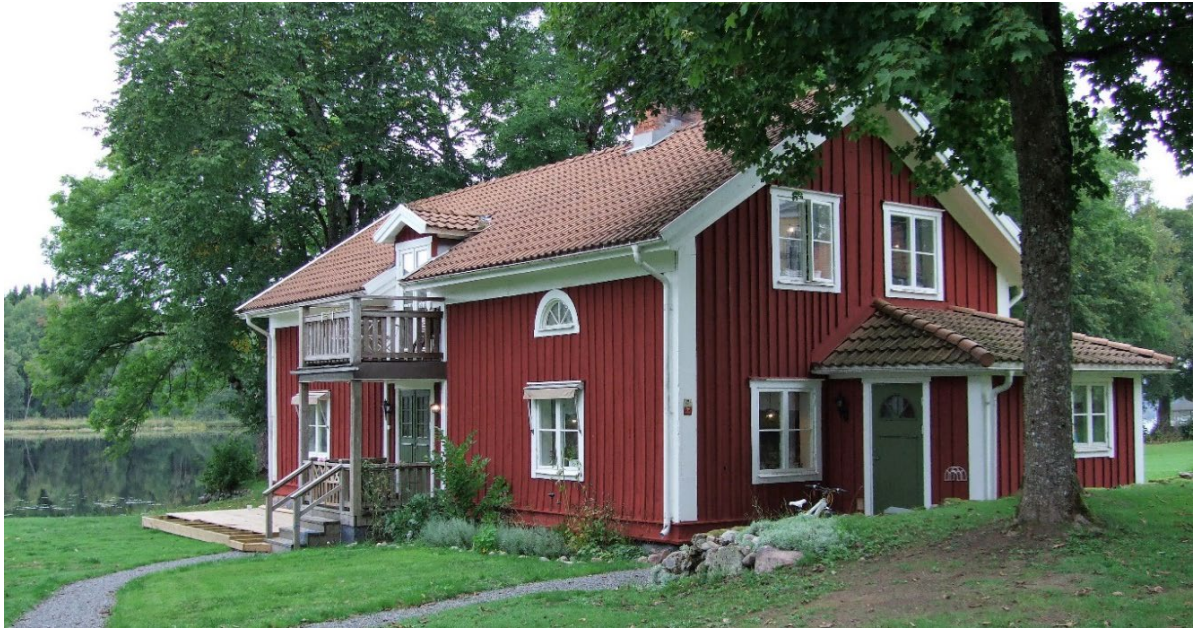
- Byggnadens volym
- Röd locklistpanel med vita detaljer
- Sadeltak belagt med tegelpannor
- Lunettfönstren i trä
- Fönster och fönsterplacering

*F d skolbyggnaden.*

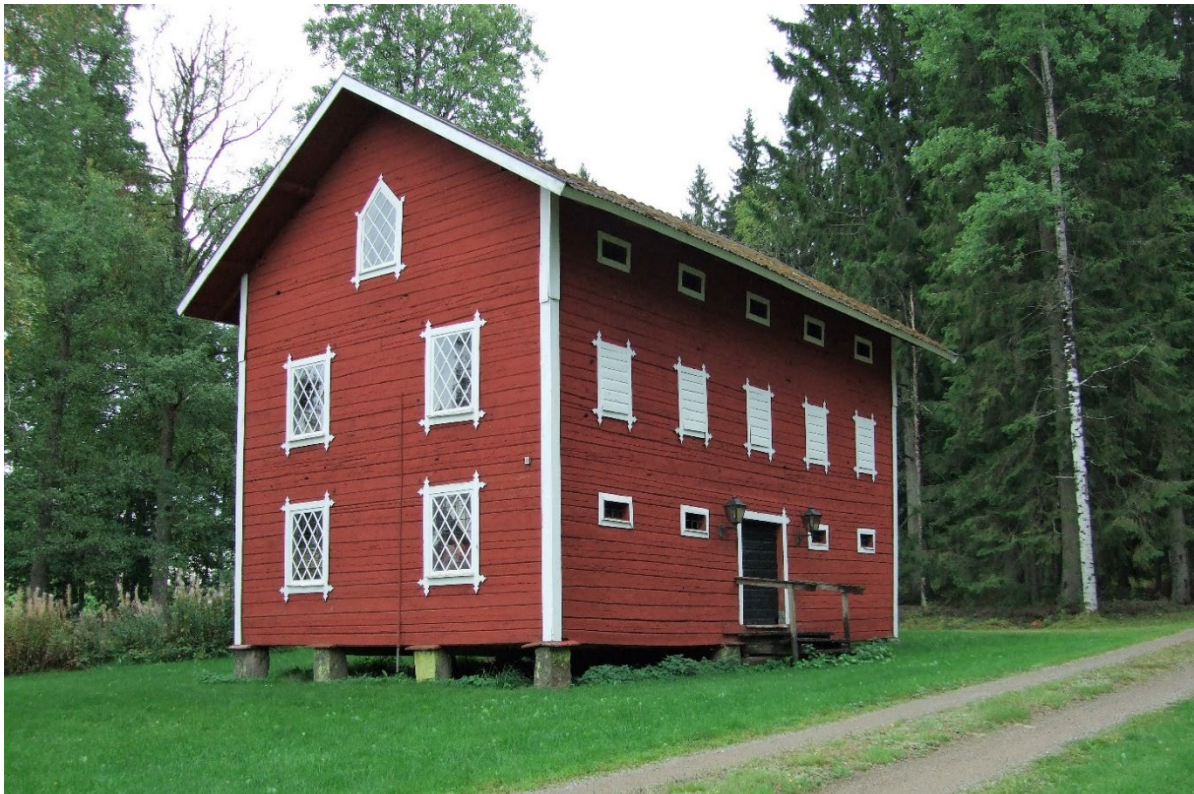
- Sädsmagasinet volym
- Liggstimmerfasad och stomme
- Dekorativa fönster med krysspröjs och små symmetriskt placerade fönsterluckor

*Sätessmagasinet.*

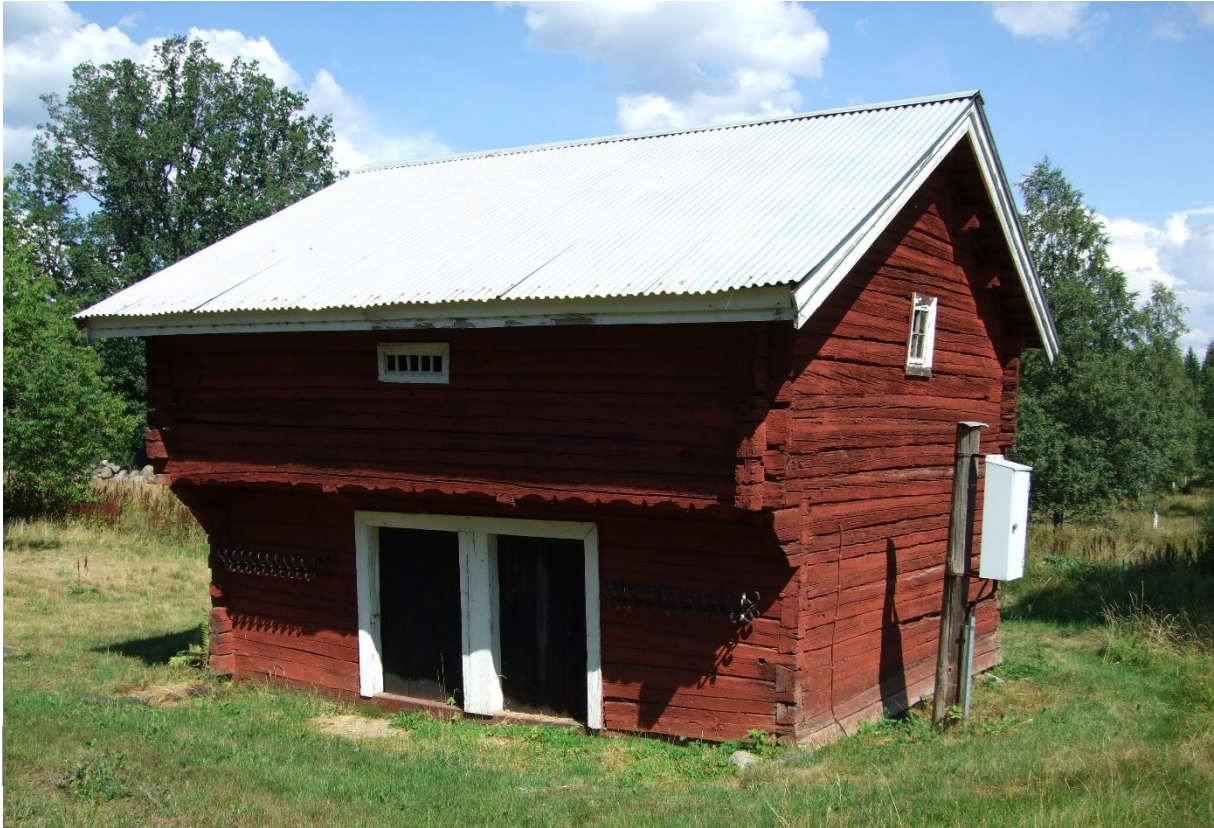
## 108 Loftboden i Fågelleken

Ålderdomlig knuttimrad loftbod, faluröd med plåttak. Övervåningen är utkragad och har dekorativa utskärningar i nedre bjälken.

- Byggnadens volym med utkragad övervåning
- Knuttimringen målad i faluröd färg
- Sadeltaket med plåtbeklädnad
- De små fönstren och dörrarna
- De dekorativa utskärningarna i nedre bjälken

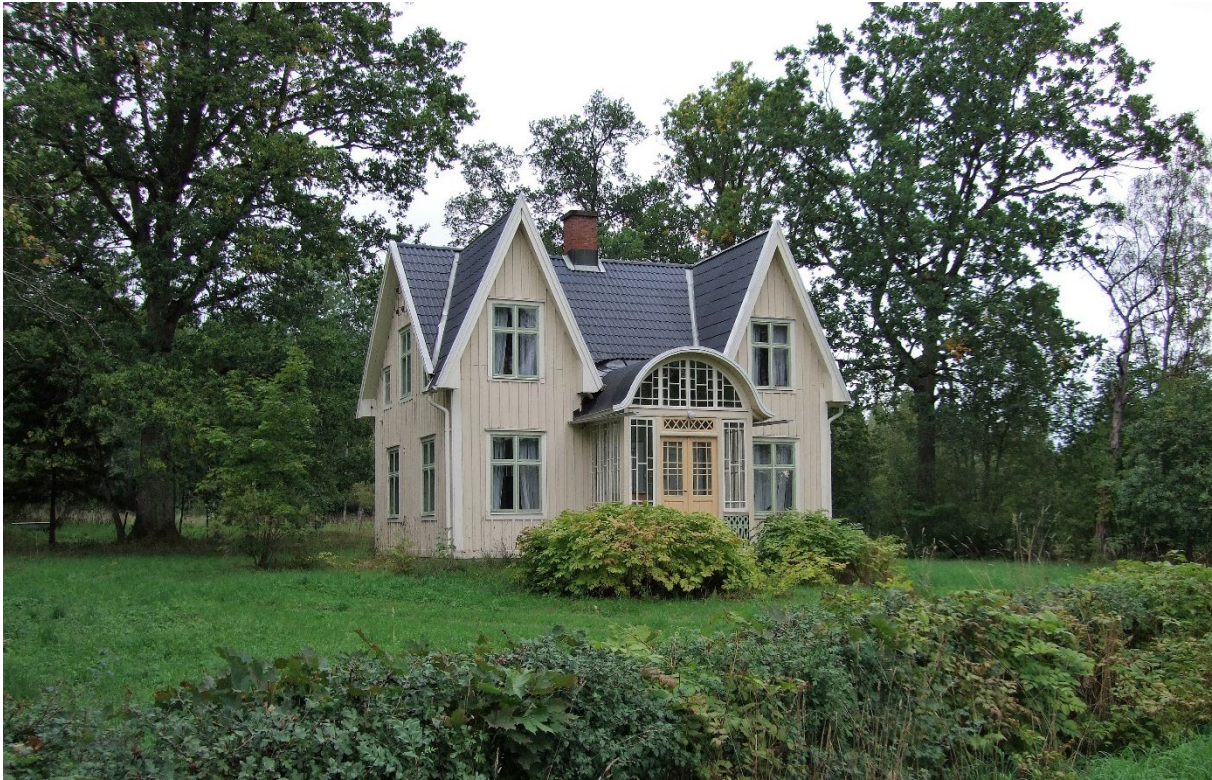
## 109 Bäckadal

Bostadshus från 1911 i 1½ våning med ljusgul locklistpanel och rött falsat taktegel. Byggnaden har två spetsiga frontespiser och en glasveranda.

- Byggnadens volym i 1½ våning med två frontespiser
- Glasverandan med välvt tak och snickarglädje
- Fönstren, vanligen av fyrluftstyp
- Sadeltaket med taktegel samt locklistpanelen

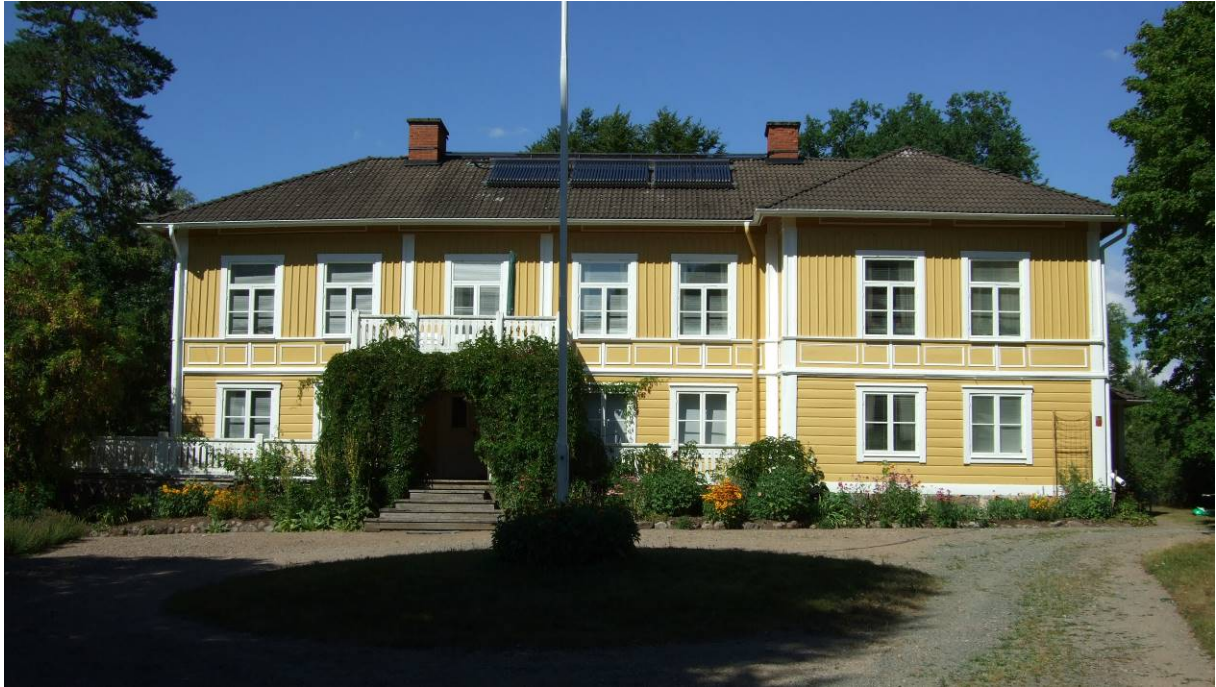
## 110 Toranäs gård

Herrgårdsanläggning i svagt kuperat och delvis igenväxande odlingslandskap vid Spexhultsjöns södra ände. Redan 1674 finns det säkra belägg för att platsen varit bebyggd, men troligtvis har den varit det även långt tidigare än så. När nuvarande byggnad uppfördes är dock inte känt. Huvudbyggnaden har troligtvis uppförts i etapper. Efter en eldsvåda 1967, då vindsvåningen eldhärjades, fick byggnaden sitt nuvarande utseende med lågt valmat tak. Fasaden på bottenvåningen har horisontellt lagd panel med fasad kant, och en övervåning med locklistpanel. Bland övriga byggnader kan nämnas en arrendatorsbostad från 1800-talet, bodar, sädesmagasin och vagnskjul.

- Byggnadens volym
- Fasadens variation mellan liggande fasspantpanel och locklistpanel med dekorativ bröstgesims
- Stensockeln
- Verandan och balkongen
- Fönstrens varierande storlek med två- och trelufts-fönster

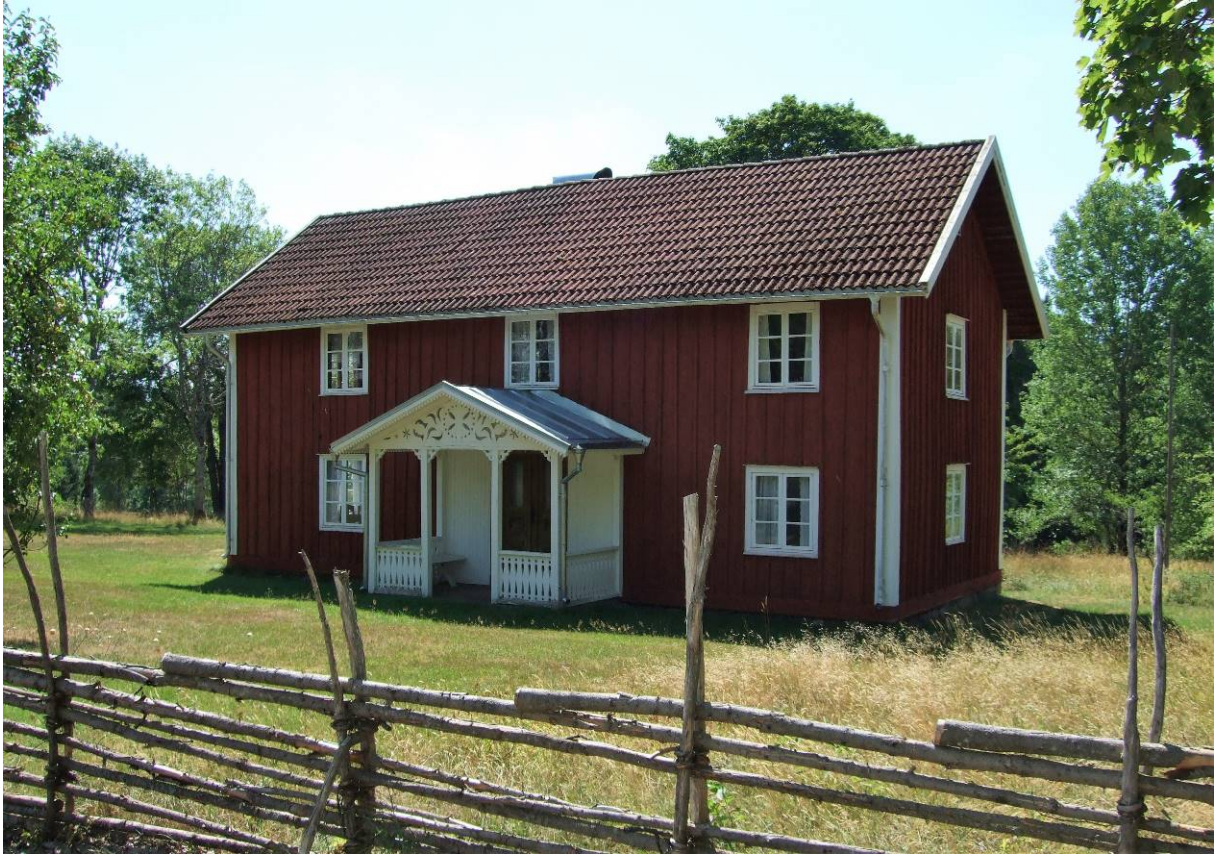
## 111 Hembygdsgården Lilla Gödeberg

På en av länets högst belägna platser ligger gården Lilla Gödeberg i ett öppet odlingslandskap med många odlingsrösen och stenmurar. Mangårdsbyggnaden från början av 1800-talet är en dubbelkammarsstuga i 2 våningar med rödfärgad locklistpanel och rött taktegel. Byggnaden är försedd med kök, kammare och före detta telefonstation på bottenvåningen. På övervåningen är det en inredd kammare och två oinredda kammare. Gården, som inköptes 1956, hyser numera Almesåkra hembygdsförenings samling. En ängslada i ofärgat liggande timmer med torvtak har upprustats och tjänstgör numera som övernattningsstuga åt vandrare på Högländsleden som passerar gården.

- Hembygdsgårdens byggnadsbestånd
- Mangårdsbyggnadens volym och sockel i sten
- Röd locklistpanel med vita detaljer
- Verandans snickarglädje
- Tvåluftsfönstren i trä
- Ängsladans volym, uppförande i liggtimmer och torvtak
- Äldre inredning
