# Kulturmiljöprogram

## Del 4.5 Forserum socken

Denna del av Nässjö kommuns kulturmiljöprogram redovisar bevarandevärda objekt inom Forserum socken.

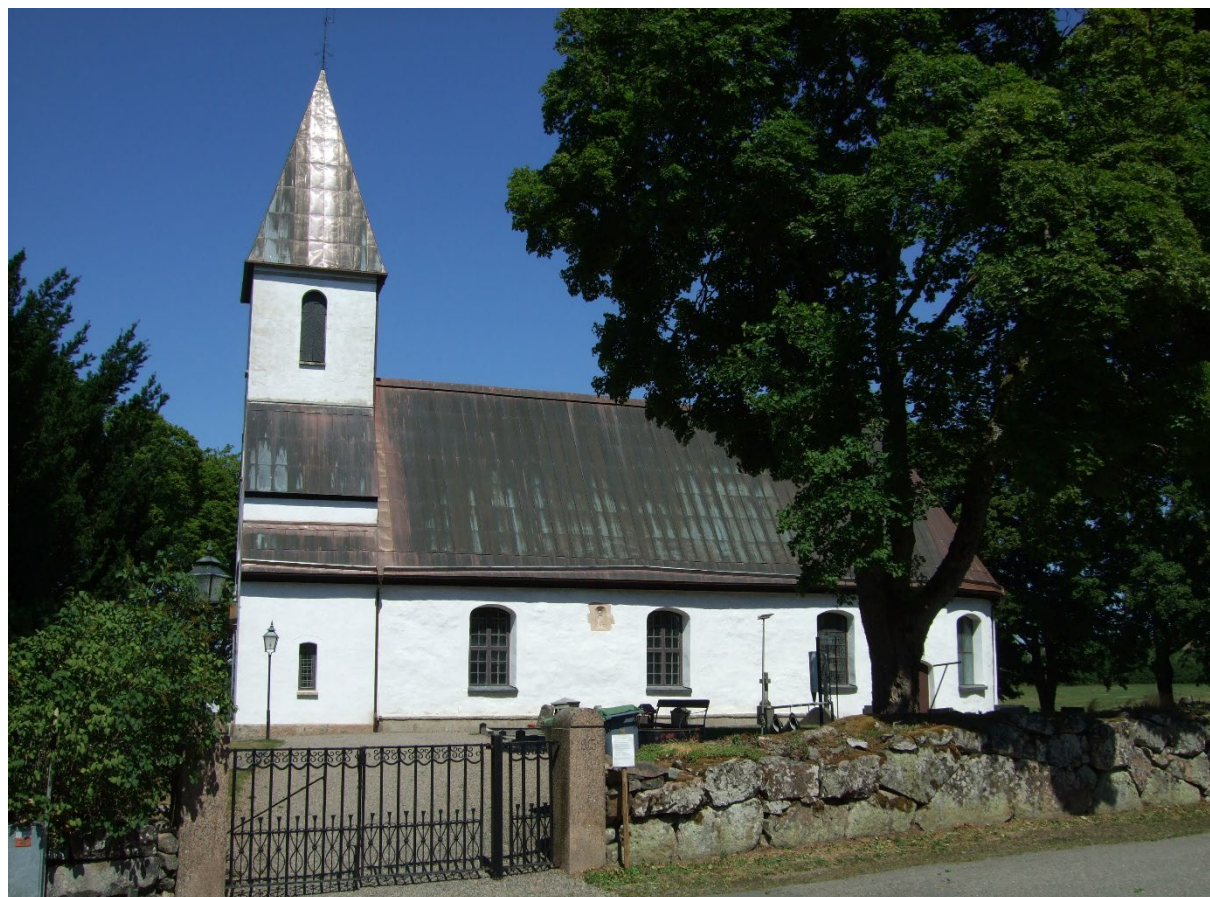
Forserums kyrka sägs vara uppförd under slutet av 1100-talet eller början på 1200-talet. Från början var takstolarna synliga från kyrkorummet och detta har återställts i sen tid, vilket är ovanligt. Kyrkan är om- och tillbyggd vid ett flertal tillfällen. På södra långväggen syns en rest av en fönsteröppning ovanför de nuvarande fönstren, något som tyder på att kyrkan tjänstgjort som en så kallad försvarskyrka under 1400- och 1500-talen. Kyrkan är byggd i skalmursteknik. 1781 förlängdes kyrkan med 9.6 meter, vilket en minnestavla

ovanför korporten berättar. Möjligtvis är det under denna tid som fönsteröppningarna fick den utformning som de har än idag. Efter att ha haft fristående klockstaplar under flera århundraden, lät man 1902 omgestalta västfasaden och förse kyrkan med ett vapenhus och ett torn med svängda barockformer. 1935 byggdes tornet om på nytt. 1996 blåstrades fasaden ren, putsades, vitkalkades och kyrkan fick ett nytt spåntak. 1976-77 restaurerades kyrkan då bland annat ytterportarna till kyrkan ersattes med nytillverkade. Under 2017 avslutades en takreivering där ett koppertak ersatte det tidigare spåntaket.

- Kyrkans romanska långhusform med rundat kor och västtorn
- Sadeltaket i koppar
- Vitkalkade fasaden
- Långsidornas fönster i trä med spröjs, tornets runda fönster samt korets två sentida råglasrutor
- Entrén med exponerat kalkstensornament i nyrenässans
- De synliga takstolarna i kyrkorummet

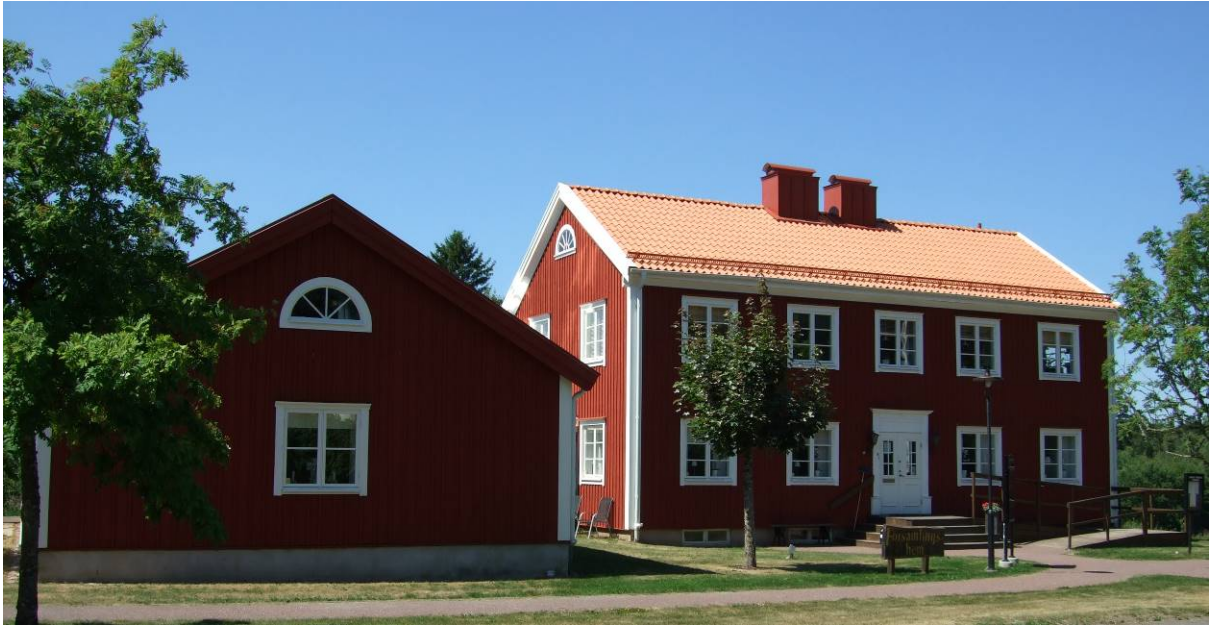
- Byggnadens volym i två våningar
- Sadeltaket
- Röda locklistpanelen med vita fönster- och dörrromfattningar samt knutar
- Tvåluftsfönstren och lunettfönstren med spröjs
- Den inglasade gången som knyter an den nya och gamla byggnaden

*Sockenstugan t h och den nya tillbyggnaden t v.*

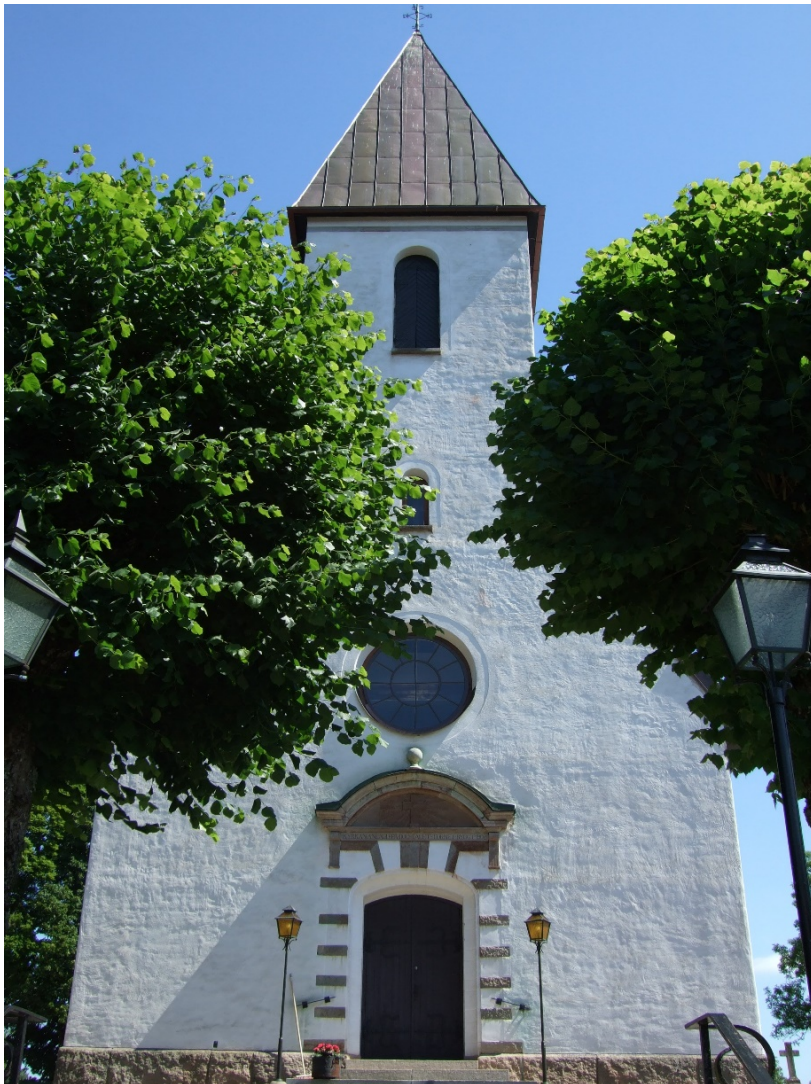
*Kyrkans entré och tornet.*

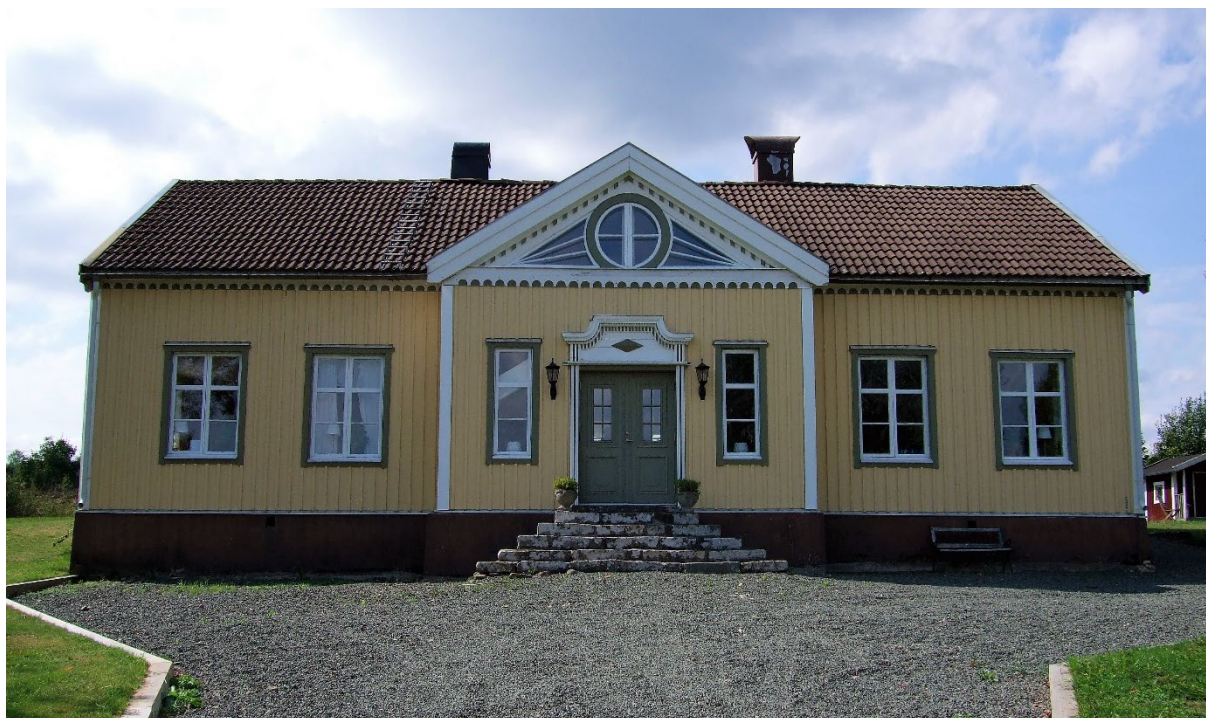
*Bostadshus på 2:2.*

- Byggnadens volym
- Gula locklistpanelen med dekorerad kant mot taket
- Frontespisen med dekorerad fronton med spröjsat fönster
- Den höga sockeln och stentrappan
- Entréns dekorerade överstycke i trä på dörrömfattningen med räfflade pelare
- Fyrlufts-fönster av trä med spröjsar

De tre gårdarna med bostadshus utgörs av en parstuga (2:4) från omkring 1865 med rödfärgad locklistpanel och rött taktegel, ett hus med sexdelad plan, (2:2) från omkring 1860 med gul locklistpanel och rött taktegel, samt ett hus som ursprungligen byggdes 1909, med gul locklistpanel och rött taktegel (2:6). Ekonomibyggnaderna är mestadels rödfärgade och har taktäckning av plåt. De är uppförda mellan 1900 och 1950. På 2:5 ligger bostadshus från 1940-talet med rödfärgad locklistpanel och rött taktegel.

Gårdarna i Sniparps by visar på jordbruksbebyggelse från 1800- och 1900-tal. Bostadshuset på 2:2 är av särskilt värde då den visar på en mer påkostad bostad från kring 1800-talets mitt.

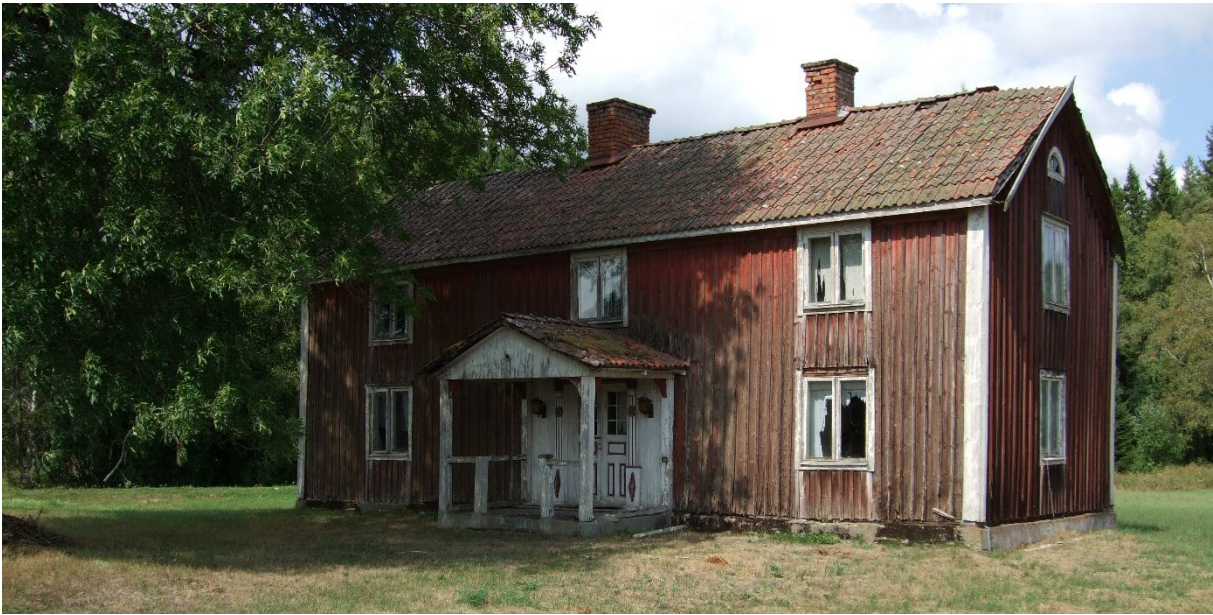
- Byggnadens volym
- Röda locklistpanel med vita detaljer
- Tvåkupiga tegelpannorna och skorstenarna uppförda i tegel
- Träfönstrens placering
- Det dekorativa dörrparet med spröjsade fönster
- Den dekorativa dörrromfattningen med runda och räfflade pilastrar i trä och överstycke
- Den sexdelade planlösningen

*Parstuga på 2:4.*

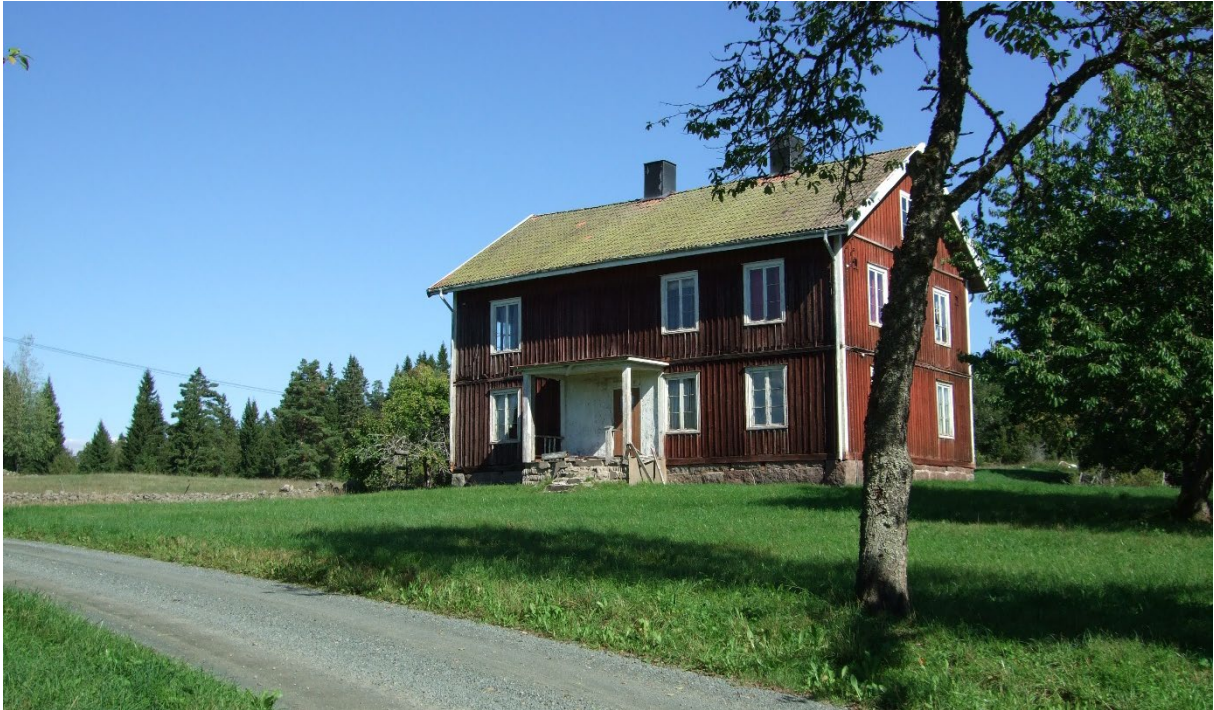
*Manbyggnaden.*

- Byggnadens volym uppförd i två våningar med oinredd vind
- Sadeltaket belagt med röda tegelpannor
- Originalfönstren i trä med spröjs
- Höga sockeln med exponerad sten
- Den bevarade rumsindelningen och fast inredning

Före detta gårdsanläggning med bostadshus från 1890 i två våningar, före detta bostadshus av enkelstugetyp, arrendebostaden, från omkring 1840, en mindre byggnad, samt ladugård och före detta stallbyggnad från omkring 1890. Byggnaderna har rödfärgad locklistpanel och rött taktegel. Ladugården är delvis i liggande timmer med plåttak. Det större huset var från början socknens fattigstuga, och fungerade därefter som ålderdomshem fram till 1935. Har därefter använts som bostadshus. Nordost om byggnaderna ligger en välbevarad kvadratisk stensättning, 10 meter lång och 0.8 meter hög.

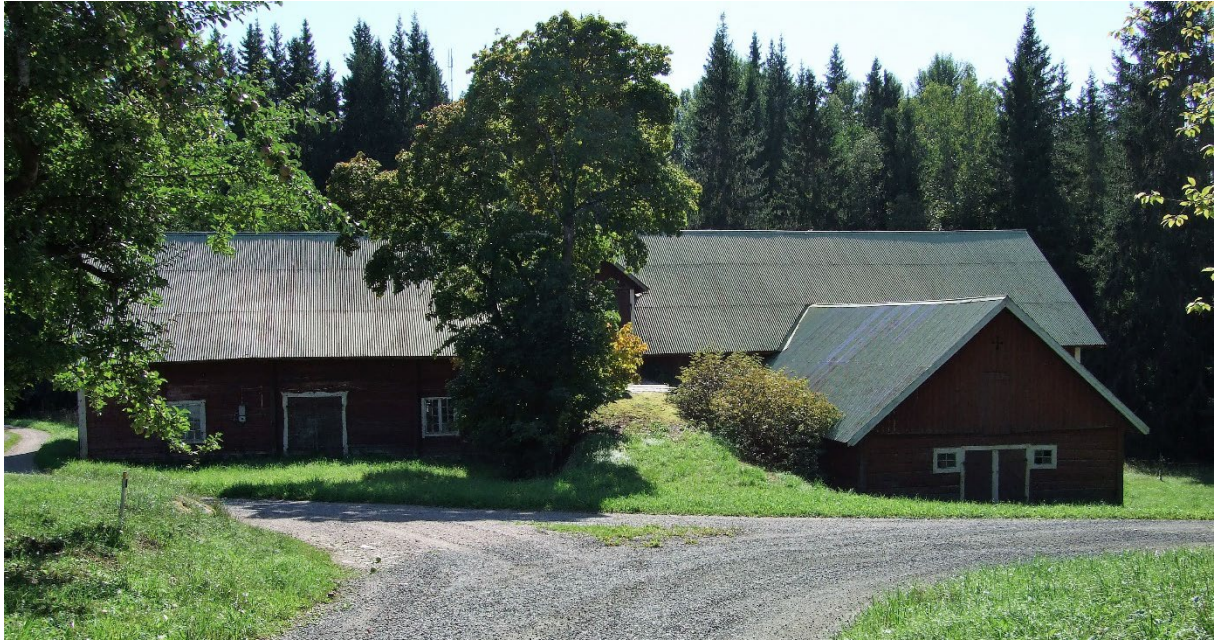
- Byggnadernas volym
- Ladugården av rödmålat liggtimmer med vita detaljer samt rännebro
- Stående panel på övriga byggnader
- Omålade plåttak

*Ladugården.*

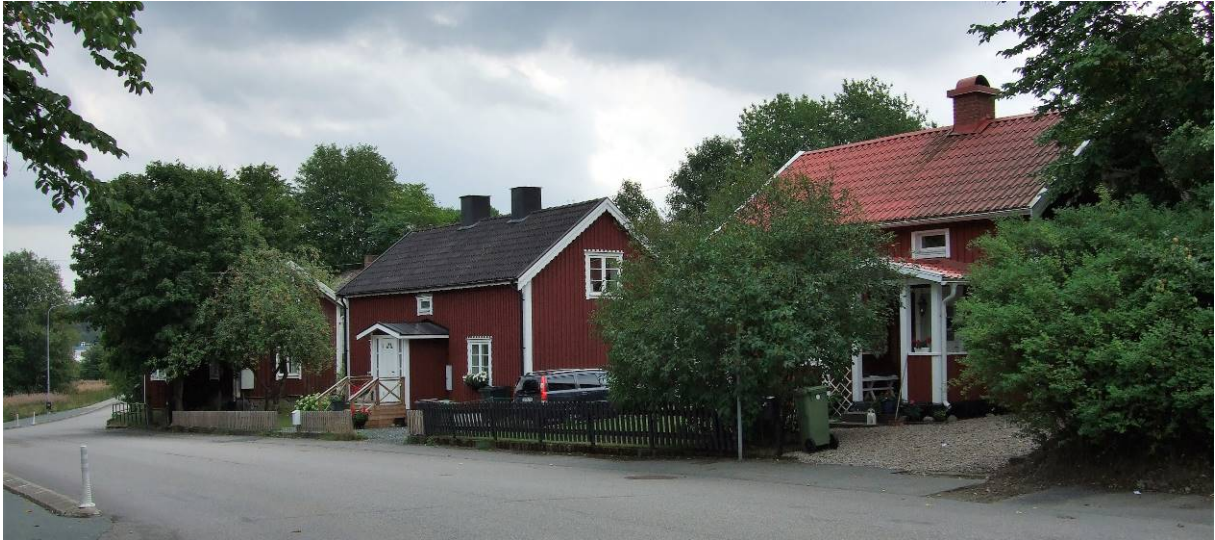
*Bostadshus längs Fabriksgatan.*

Äldre arbetarbebyggelse vid Fabriksgatan. Bostadshusen är av enkel- och parstugetyp i 1½ våning med fasader av rödfärgad locklistpanel och taktäckning av rött tegel. Till fastigheterna hör trädgårdar från tiden 1870-1900. Några av husen är så kallade "pluttahus", där väggelement och fyllning utgörs av spill från Bobinfabriken. Dessa element tillverkades monteringsfärdiga. Det var vanligt att två familjer delade en parstuga och då hade gemensamt kök. Arbetarna har själva byggt sina bostäder eftersom inte fabriksägarna lät uppföra några.

- Bostadshusen och uthusens volym
- Komplementbyggnaderna och trädgårdarna
- Bostadshusens röda locklistpanel med vita detaljer
- Sadeltaken med rött taktegel
- Enkelstugan på Torget 18:s originalfönster med spröjs och dörrpar

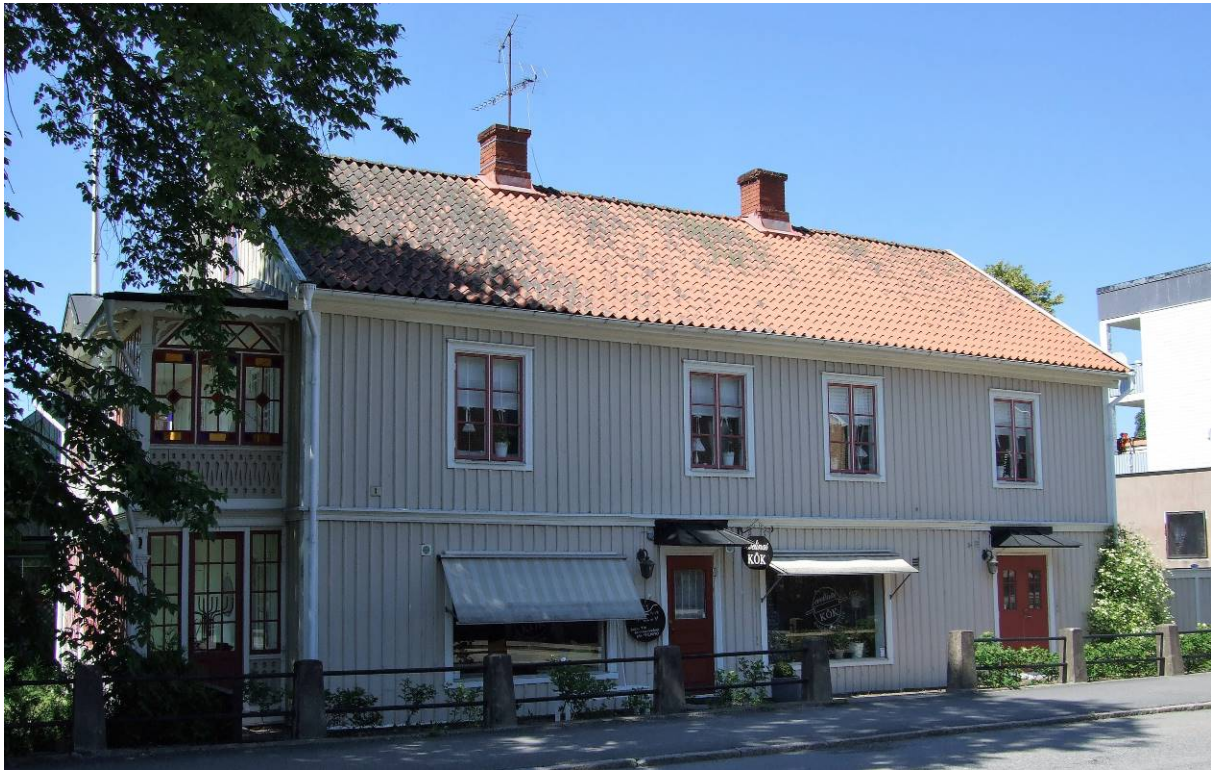
Affärs- och bostadshus byggt omkring 1890 med affärsentré mot Storgatan. På gaveln mot ån och Kyrkogatan finns en tvåvåningsveranda med snickerier och färgade glaspartier. Huset har fasad i ljusmålad locklistpanel och taktäckning av rött tegel.

- Byggnadens volym med de olika byggnadskropparna
- Den glasade verandan i två våningar med snickarglädje och färgat glas
- Tvåluftsfönstren av trä med spröjsar
- Den ljusmålade locklistpanelen och tegeltaket

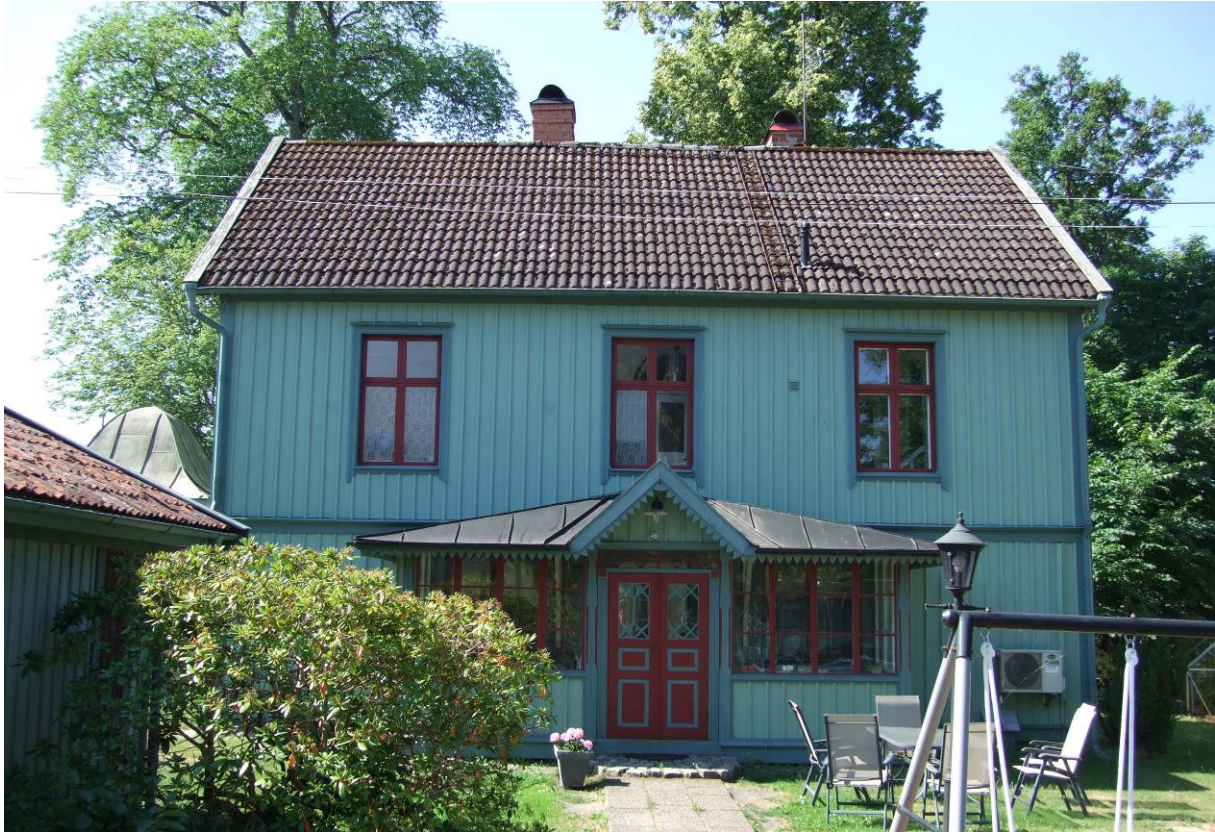
Bostadshus i två våningar med blågrön locklistpanel och rött taktegel. Huset är troligen byggt kring sekelskiftet 1900. Det märkliga på fastigheten är den rektangulära verandan med plåttak.

- Byggnadens volym i två våningar
- Sadeltaket belagt med tvåkupiga tegelpannor och verandans falsade plåttak
- Fasadens locklistpanel
- De höga fönstrens karaktär med spröjs
- Verandans detaljer, fönster med spröjs och dekorerade dörrpar i trä

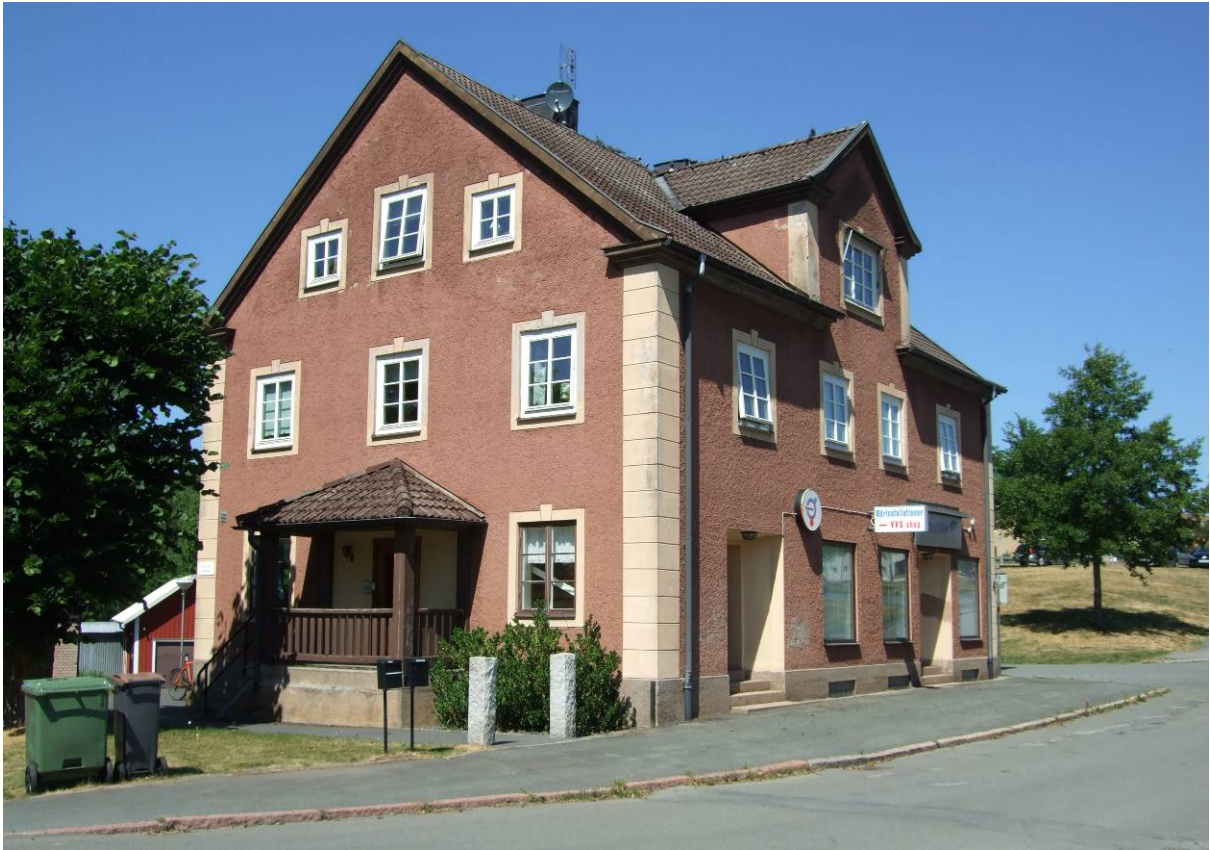
På denna fastighet låg klädhängarefabriken, och kvar från den tiden är en större bod. 1925 byggdes charkuteriaffären, en tvåvåningstegelbyggnad med brant takfall och en 20-talsklassicistisk frontespis. I samma anda putsades teglet med ljus puts. Huset är mycket lite förändrat, men sedan cirka 25 år rymmer affärslokalen en rörfirma.

- Byggnadens volym med frontespis
- Den symmetriska fönsterplaceringen och de få tvåluftsfönstren, ibland med spröjs
- Byggnadens putsade tegelfasad med breda hörn
- Det branta sadeltaket

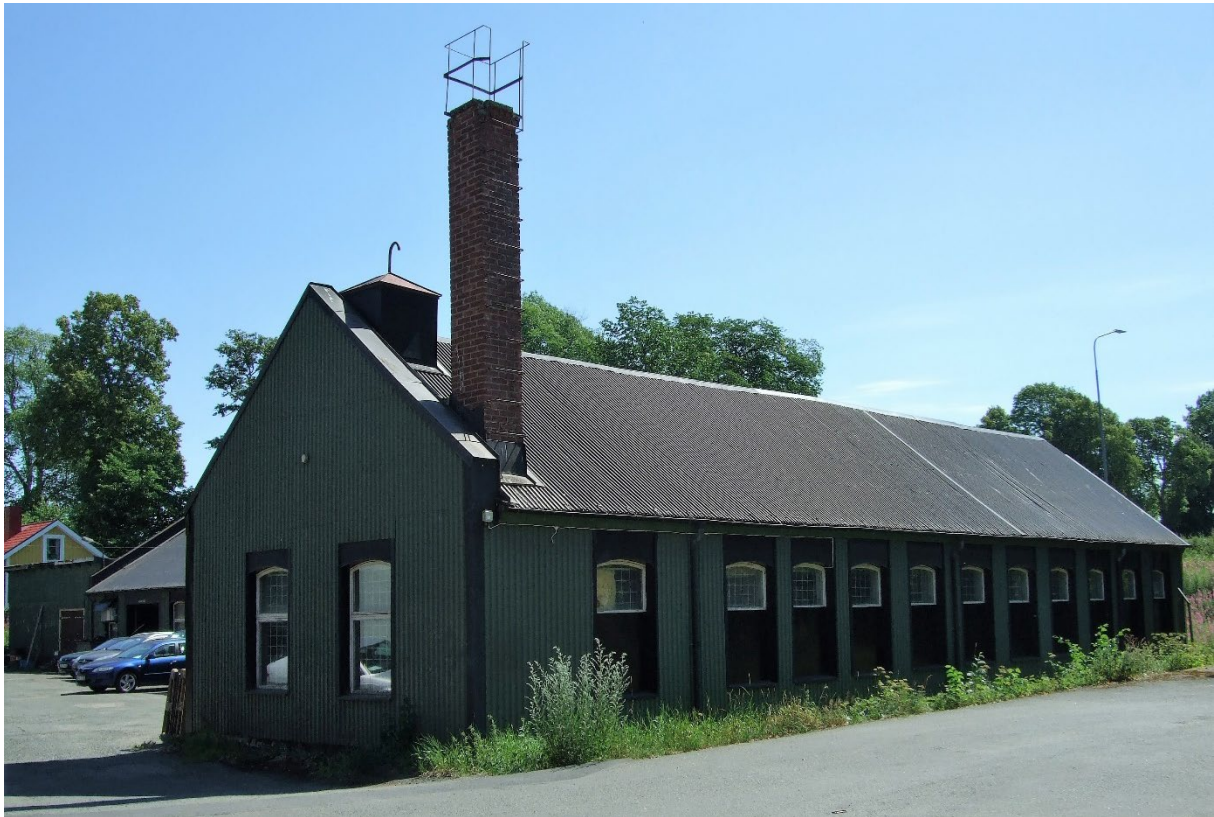
*Före detta filfabriken.*

På tomten ligger den före detta filfabriken i tegel, nu klädd i plåt, som inhyser annan verksamhet idag. Av dammarna finns idag få spår men man ser tydligt den kallmurade skoningen längs åfåran. På gården finns också ett före detta garveri, timrat i två våningar. Byggnaden ger ett ålderdomligt intryck och tillhör troligen Forserums äldsta byggnader.

- Byggnadens volym, utformning och höga gavlar
- De välvda små fönstrens placering längs byggnadens långsidor
- Den underliggande tegelfasaden

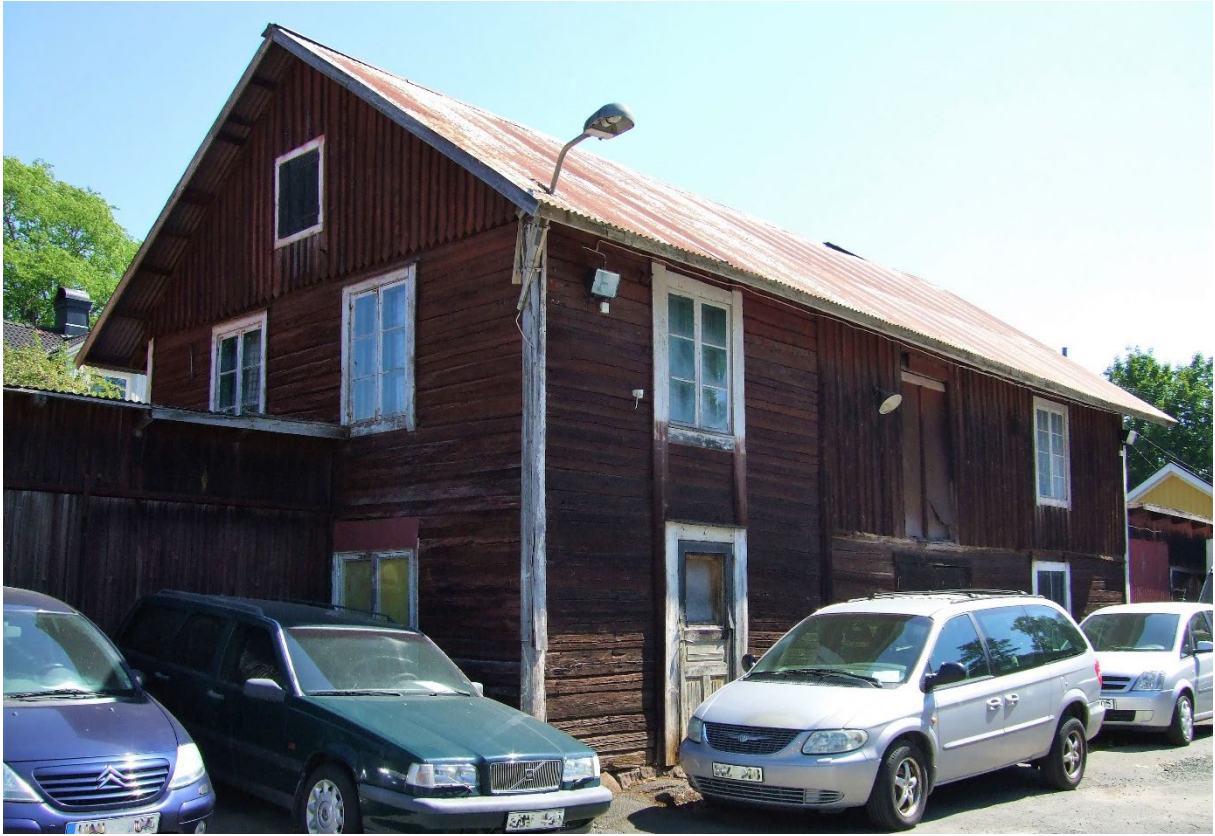
- Byggnadens volym
- Liggtimmerstommen
- Tvåluftsfönstren med spröjs
- Sadeltaket klätt i ofärgad plåt

*Garveriet.*

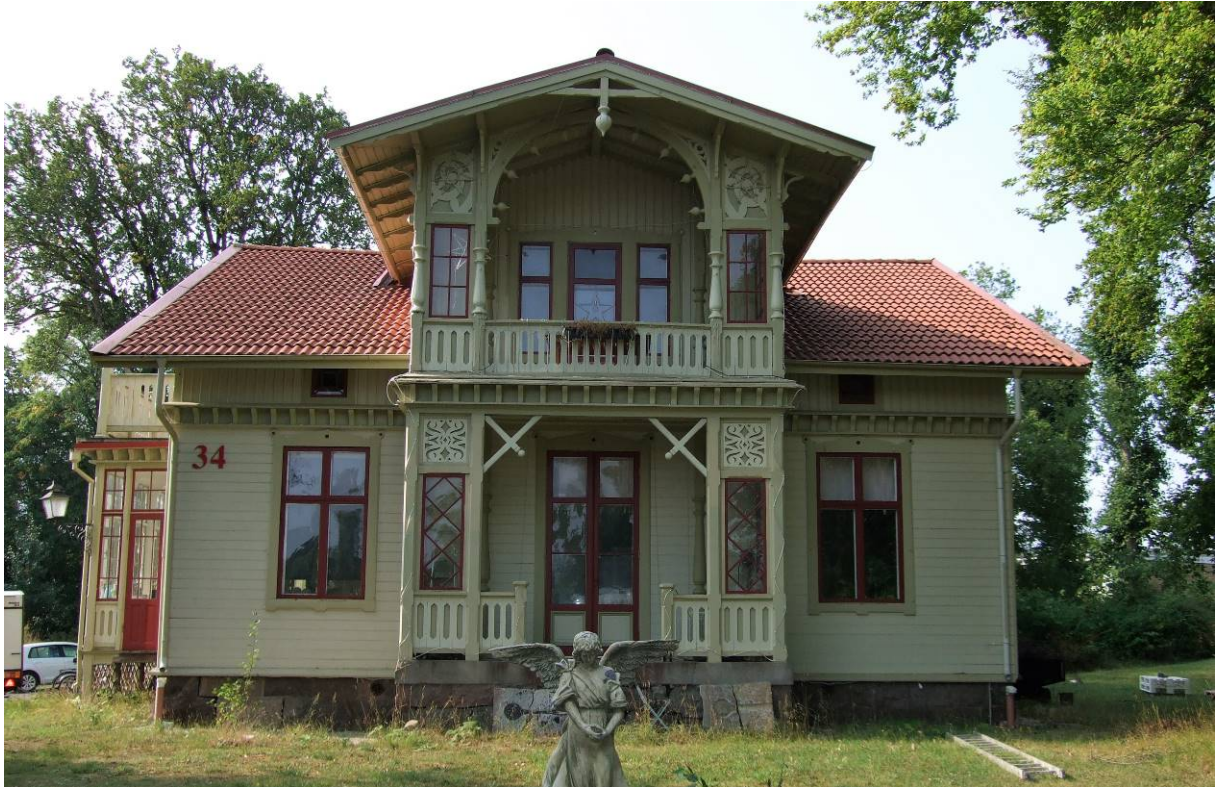
Grosshandlare Öström, som ägde Bobinfabriken, lät 1882 bygga ett sommarställe i nuvarande kvarter Solen intill fabriksområdet. Huset är i 1½ våning med ett verandaparti i två våningar på långsidan, och glasade partier i schweizerstil på gavlarna. På den östra gaveln var den ursprungliga glasverandan mer dekorativ innan den fick det utseende den har idag. Det södra glaspartiet har tidigare varit inbyggt men har delvis tagits fram igen. Övervåningen är aningens utskjutande på en konsolfris. Fasaderna täcks av gulmålad liggande och stående fasspontpanel och huset har ett tegeltak.

- Byggnadens volym med kraftigt markerad frontespis och veranda
- Det flacka sadeltaket med röda tegelpannor
- Den stående och liggande fasspontpanelen med dekorativa element
- Den höga exponerade stensockeln
- Originalfyrluftsfnstren i trä
- De båda verandorna med småspröjsade glasrutor och dekoration

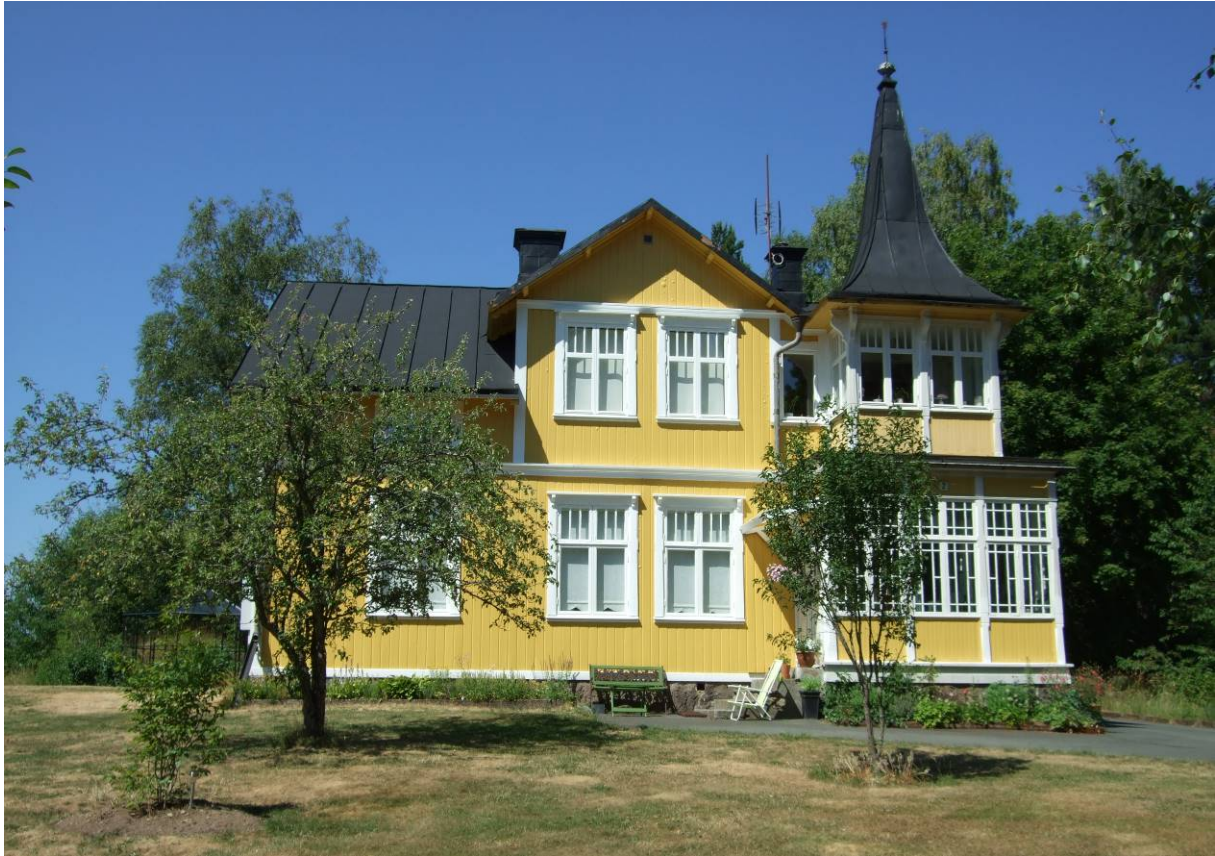
Bostadshus från 1906, som ligger något avskilt strax intill stambanan Nässjö-Falköping vid en tidigare passage av järnvägen. Från början har detta varit en disponentvilla till en av de då närliggande fabrikerna. Byggnaden är i en och en halv våning med gulmålad stående fasspontpanel och med vita omfattningar och hörn, samt med en frontespis på östra långsidan. I nordöstra hörnet finns en elegant glasad veranda, som i våningen över har en mindre utformning och avslutas med en spetsig tornhuv. Byggnaden har ett sadeltak med svart, falsad plåt samt en sockel av huggen sten.

- Byggnadens volym med frontespis, verandautbyggnad och torn
- Verandans småspröjsade fönster samt övriga fyrluftsfönster med övre spröjs
- Sadeltaket med falsad plåt och den spetsiga tornhuv
- Den stående fasspontpanelen med vita omfattningar och hörn

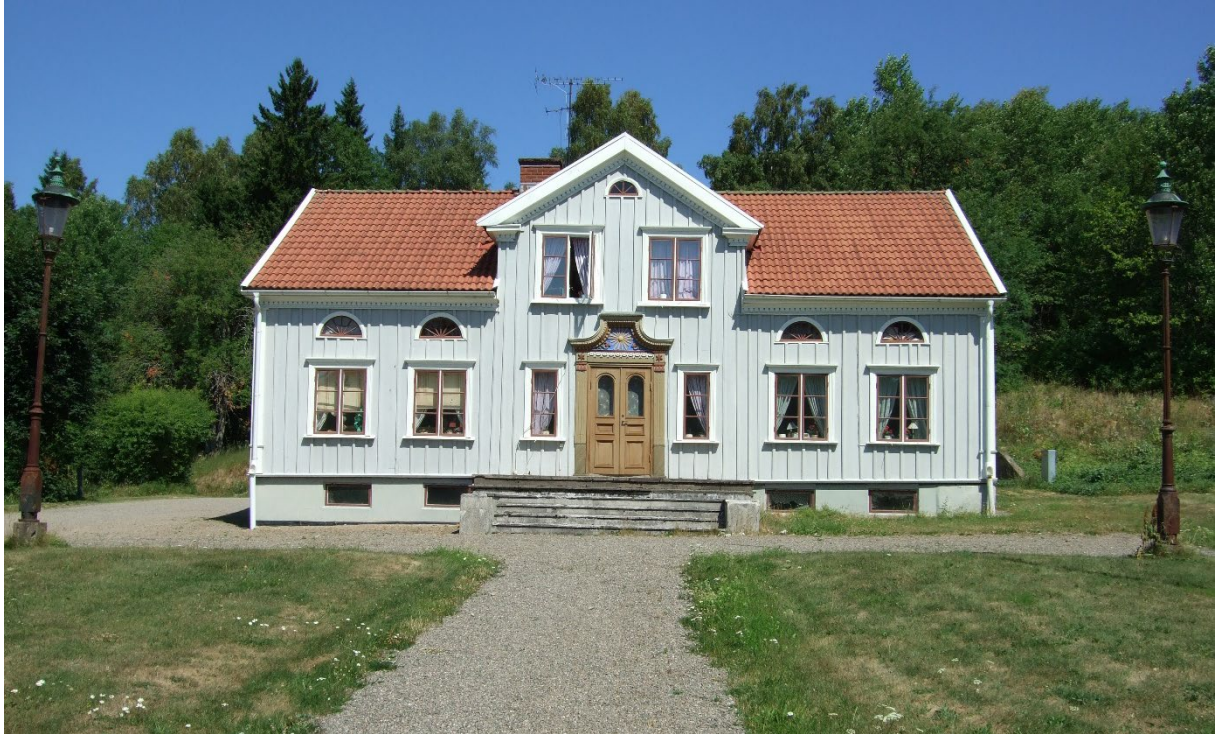
Före detta gårdsanläggning intill gamla Nässjövägen. Bostadshuset är av salstyp och uppfördes runt 1850 i 1½ våning med gråmålad locklistpanel och rött taktegel. Husets entréparti står i centrum med dess pilastrar och snidade dubbeldörrar. Dörröverstycket är även det snidat och strävat upp mot den klassicistiska frontespisen över entrén. Halvvåningen markeras av små lunettfönster som ligger ovanför de övriga fönstren i den symmetriska fasaden. Byggnaden står på en sentida källarvåning. De två gaslyktorna på gården kommer från Ystad och är ett senare tillägg. En bit ifrån byggnaden finns ett bostadshus av parstugetyp byggt omkring 1830, en våning med rödfärgad locklistpanel och rött taktegel. Huset har idag två entréer och delvis ändrad fönstersättning.

- Byggnadens volym med frontespisen
- Dubbeldörren med det snidade dörröverstycket
- De spröjsade tvåluftsfönstren och lunettfönstren
- Locklistpanelen och de vita detaljerna
- Frisen under taket
- Det tegelbelagda sadeltaket

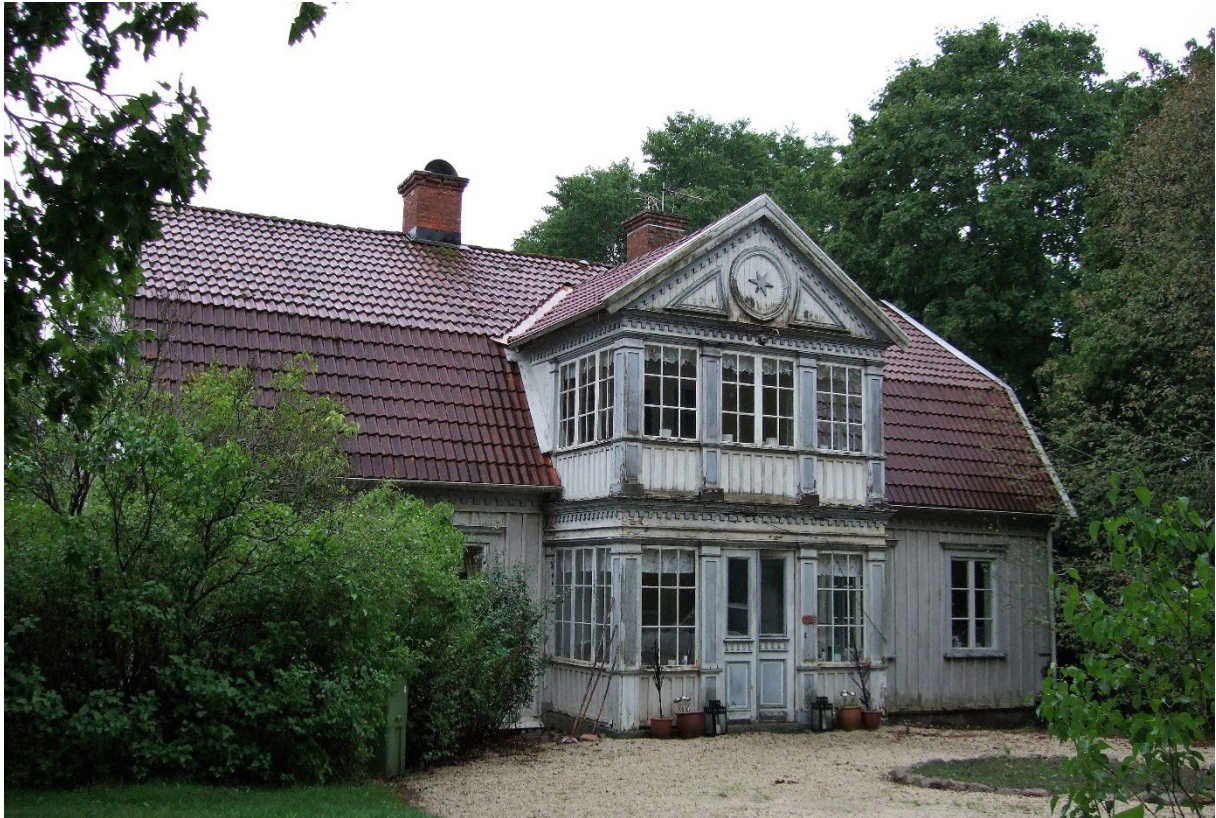
Före detta gårdsanläggning vid utfarten mot Nässjö med järnvägen och det öppna odlingslandskapet i bakgrunden. Bostadshuset är av salstyp, uppfört 1859 i 1½ våning, med vitmålad locklistpanel och brutet tak täckt av rött tegel. Entrén markeras av en frontespis utformad som en inbyggd veranda med konstfullt utförda snickerier. Lillstugan är av enkelstugetyp från cirka 1840 och fasaden har senare täckts av grå eternitplattor. Bodlängan är från 1800-talet, och har rödfärgat liggande timmer och rött enkupigt taktegel.

- Byggnadens volym med den dekorativa frontespisen
- Snickarglädjen på fasad och inglasade verandan
- Locklistpanelen och det brutna sadeltaket med tegelpannor
- De symmetriskt placerade tvåluftsfönstren med spröjs
- Dubbeldörren på verandan
- Tillhörande byggnader och deras placering på gården

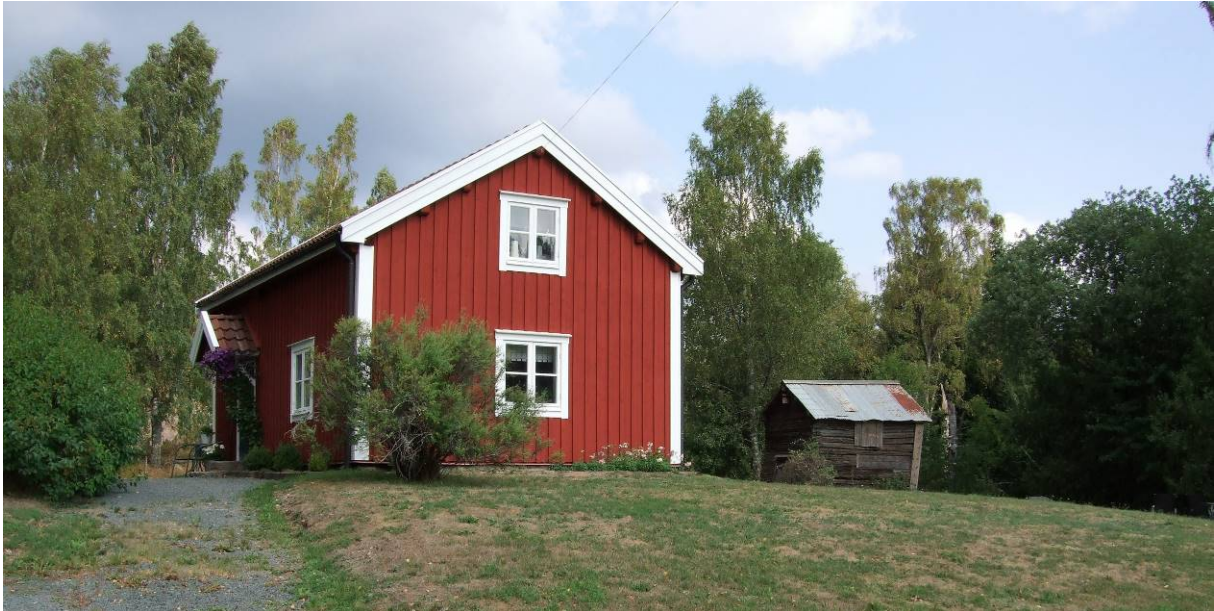
Invid gamla riksvägen mot Nässjö ligger ett bostadshus av enkelstugetyp byggt omkring 1830. Detta hus, som från början var undantagsstuga, har 1½ våning med rödfärgad locklistpanel och rött taktegel. Bodbyggnaden från samma tid har rödfärgat liggtimmar och rött taktegel.

- Byggnadens storlek
- Den röda locklistpanelen
- De synliga taktimmerstolarna
- Sadeltaket i rött tegel
- Fönstrens och entrédörrens placering

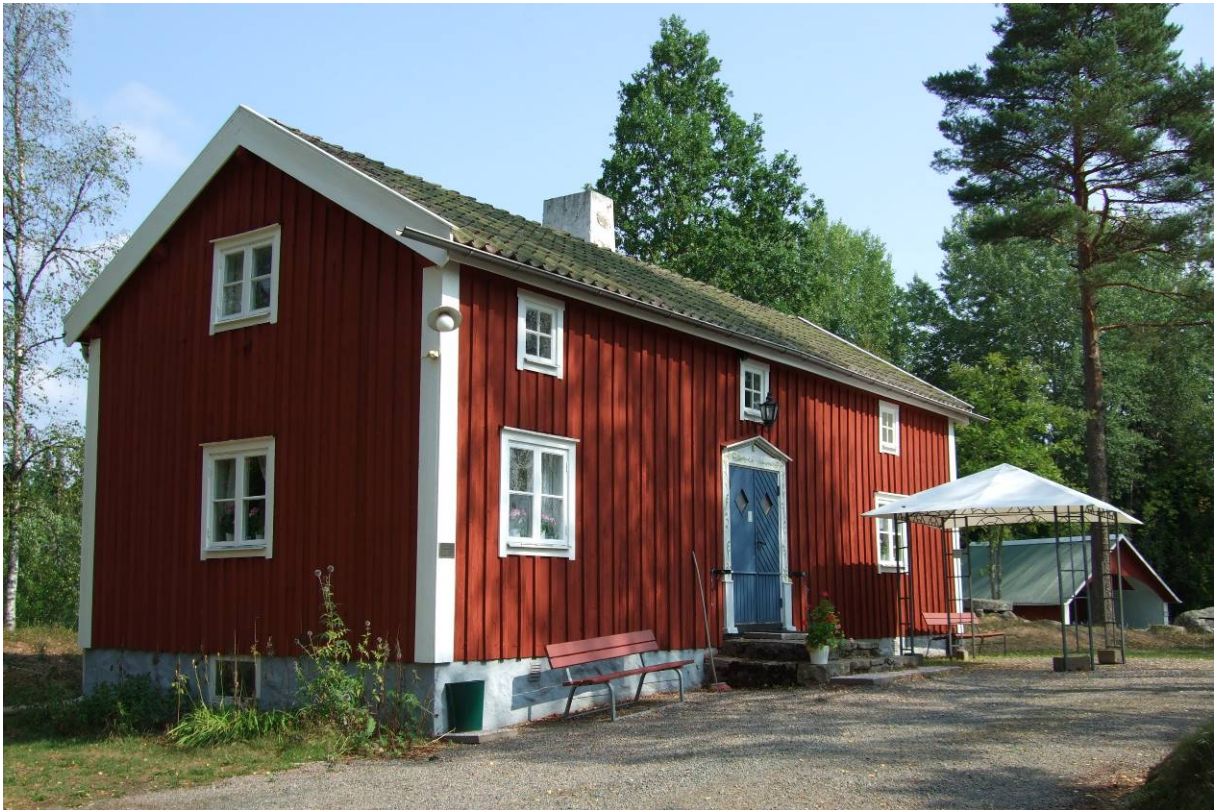
*Kanarpsstugan.*

Parkområdet inköptes 1948 och är på 20 000 kvm. Dit flyttades Kanarpsstugan från Kanarp i Öggestorps socken 1950. En spannmålsbod, med ursprung troligen i 1600-talet, flyttades från Runseryd 1953, och en linbastu (1830-talet) från Målen 1956. Museet uppfördes 2012 (invigdes 2014) och ställer ut Forserums bygde- och industrihistoria. Bland övriga byggnader kan nämnas Lilla boden, Stina Karins stuga och smedjan som nyuppfördes 1981. Den sistnämnda har byggts efter måtten från en gammal smedja i bygden och innehåller alla dess ursprungliga redskap.
