Kulturmiljöprogram

Del 2.5 Flisby riksintresse

R5 Flisby sockencentrum

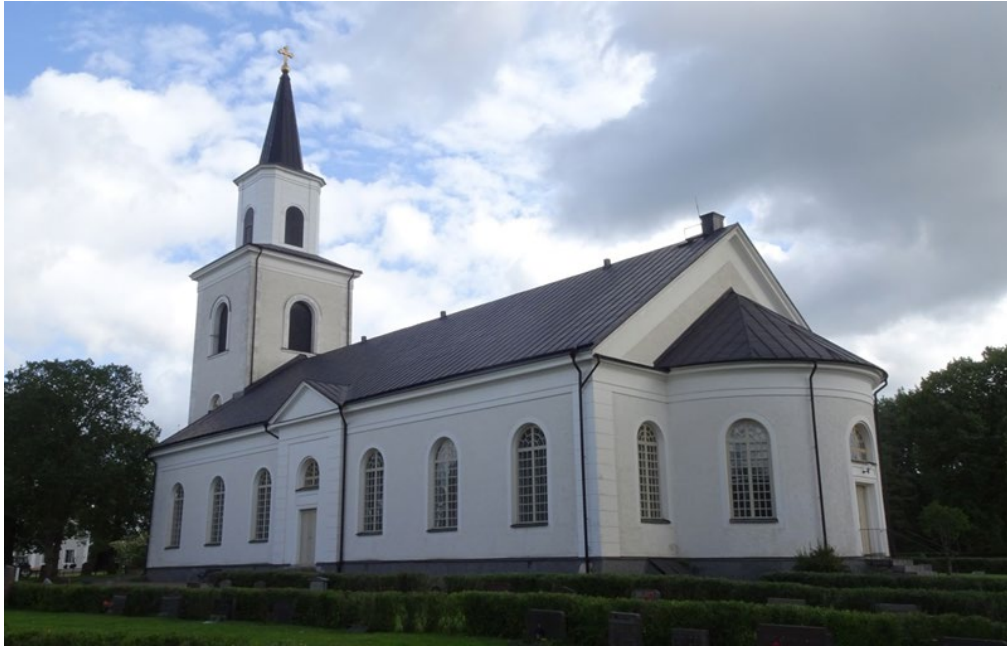
Flisby sockencentrum är ett bra exempel på den förändring många sockencentrum genomgick under 1800-talets mitt. Församlingen växte och en ny kyrka byggdes. Den nuvarande kyrkan är en nyklassicistisk byggnad av ansevärd dimensioner. Den byggdes 1850-53 efter ritningar som bearbetades av J A Hawerman vid Överintendentämbetet. Från tidigare kyrkobyggnader finns bevarat vissa äldre inventarier: en dopfunt från 1100-talet av Bestiarus, ett triumfkrucifix från senare delen av 1200-talet, där den lidande Kristus ännu bär kungakrona, ett rikt skulpterat altarskåp från 1500-talet och en predikstol i ek med bilder från intarsia från 1642. Orgeln byggdes av Sven Nordström 1855-56.

Flisby kyrka.

Karaktärsdrag Flisby kyrka

- Byggnadens volym
- Ljus spritputsfasad
- Ramar av slätputs kring dörrar och fönster
- Småspröjsade valvfönster i trä
- Mönstrade portar i trä
- Klocktorn
- Svart falsat plåttak
- Välbevarad nyklassicistisk interiör
- Gravkor på kyrkogården

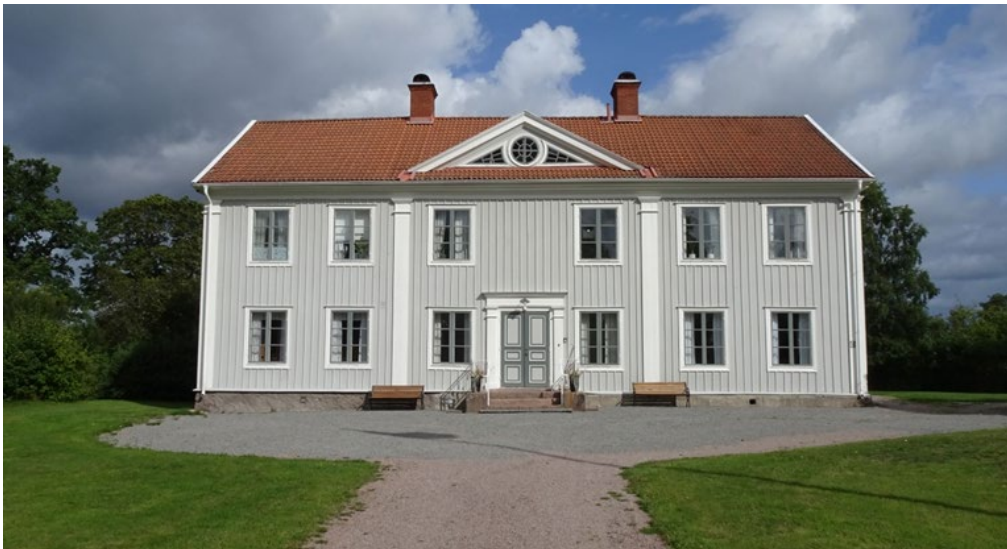
Före detta skolbyggnad, idag församlingshem.

Mitt emot kyrkan ligger den före detta skolan, en tvåvåningsbyggnad i senempire, uppförd 1853. Den har fasader av gråmålad locklistpanel, knutlådor utformade som pilastrar i kolossalordning samt ett entréparti med en gavelformad frontespis i takfallet. Spröjsade originalfönster följer den triangelformade spetsen med ett centralt placerat rundfönster.

Karaktärsdrag skolbyggnaden

- Byggnadens volym
- Stengrunden
- Oljemålad locklistpanel
- Ljusa pilastrar
- Tvåluftsfönster med spröjs i trä
- Pardörr utan glasning
- Klassicerande inramning av dörrpartiet
- Den gavelformade frontespisen
- Frontespisens äldre spröjsade fönster i trä och deras inramning
- Tvåkupigt tegeltak
- Dubbla utkragade skorstenar

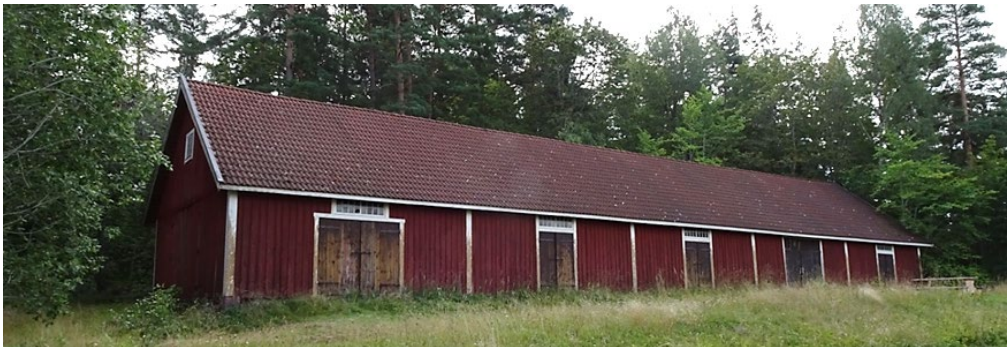
Kyrkstallarna.

150 meter nordost om kyrkan och utmed den gamla vägsträckningen ligger de gamla kyrkstallarna. Byggnaden är mycket välbehållen, med röd locklistpanel och sadeltak. De bruna portarna längs långsidan har småspröjsade överljus i vitt. Strax sydväst om den nya kyrkan ligger ruinerna av medeltidskyrkan som, efter mönster från cistercienserklostret i Nydala, har rakavslutat kor. Vid utgrävningar har man dock funnit spår efter en ännu äldre kyrka. Dessa båda kyrkor var förmodligen gårdskyrkor åt den stora sätesgård eller kungsgård som fanns här under medeltiden. Intill kyrkoruinen finns en ödekyrkogård och där står, uppradade längs kyrkogårdsmuren, en mängd gravstenar från 1700- och 1800-talen. Söder om kyrkan ligger prästgården, ursprungligen från 1767 men påbyggd en våning omkring 1850. Den har fasader i gulmålad, dubbelfasad spontpanel i olika riktningar. En bred frontespis dominerar byggnadens uttryck där nedre plan består av ett inbyggt rum och den övre delen en öppen veranda som avslutas i nock med ett större lunettfönster. Den äldre bottenvåningen har kvadratiska tvåluftsfönster i vitt och övervåningen fyrluft med sex rutor. På den välbevarade prästgården återfinns även flera större uthus av olika ålder. Vid sjön ligger brygghus och tvättstuga som idag står på fastighet 1:1. Flygelbyggnad, tiondebod, vedbod och redskapsbod finns kvar medan en mindre snickarbod revs 1920, arrendatorbostad revs 1917 och stall, vagnsbodar, loge och ladugård revs 1929.

Karaktärsdrag Kyrkstall

- Byggnadens volym
- Faluröd locklistpanel
- Bruna träportar
- Småspröjsade överljus
- Omfattningar i vit oljefärg
- Takpannor
- Den delvis bevarade interiören

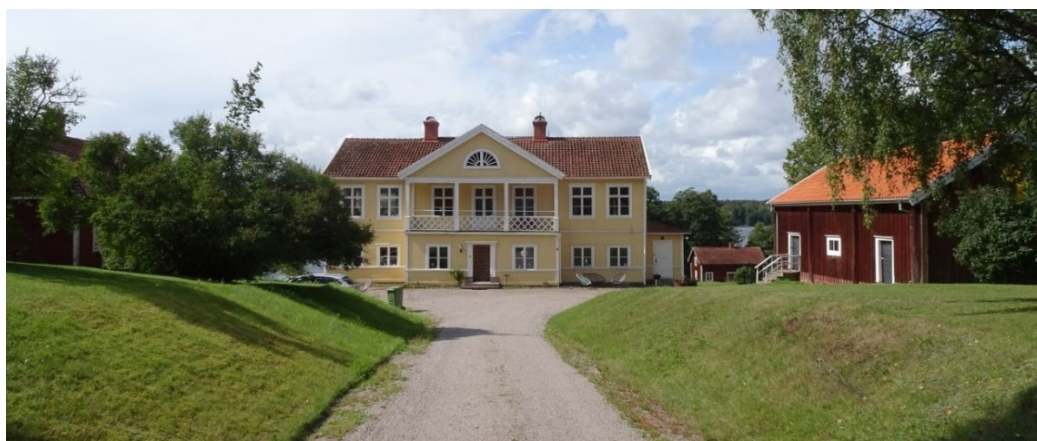
Gamla prästgården med tillhörande uthusbebyggelse.

Karaktärsdrag prästgården

- Byggnadens volym
- Den breda frontespisen med balkong
- Den spontade panelen med olika riktning
- Spröjsade fönster i trä
- Lunettfönster i trä
- Takpannor

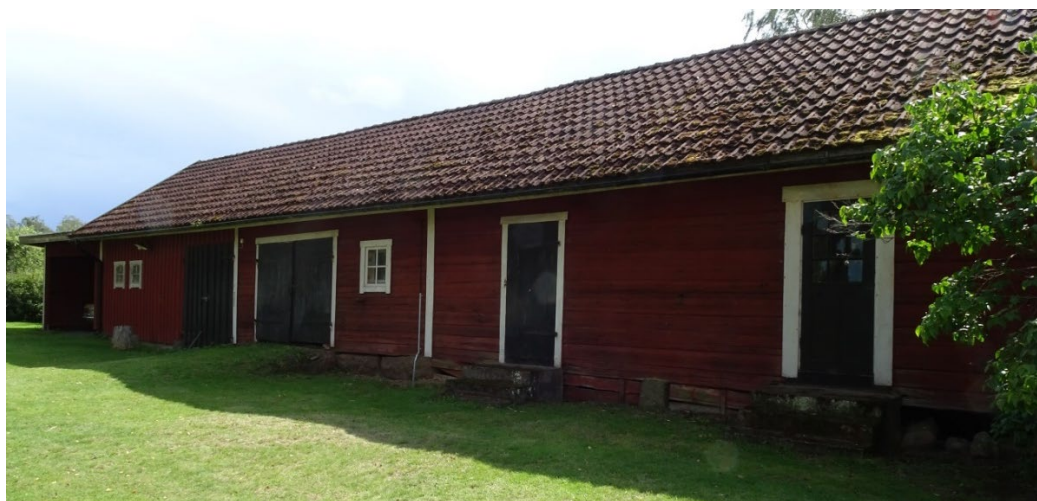
Uthusbebyggelse tillhörande gamla prästgården.

Karaktärsdrag prästgårdens uthusbebyggelse

- Byggnadernas volymer
- Faluröda träpaneler
- Spröjsade fönster i trä
- Knutlådor

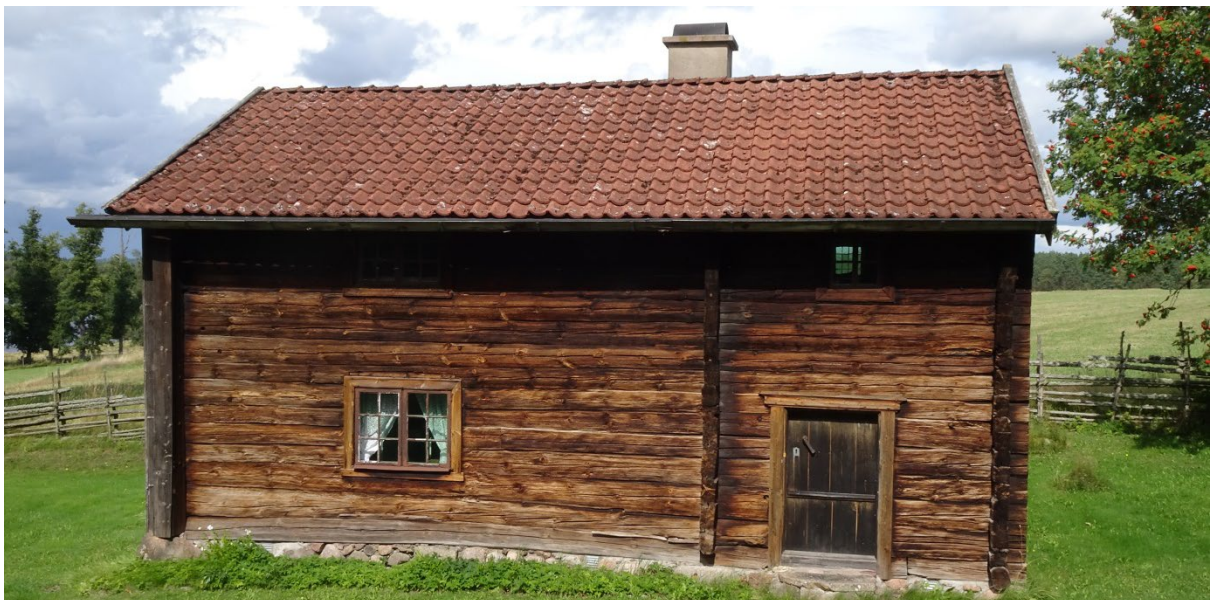
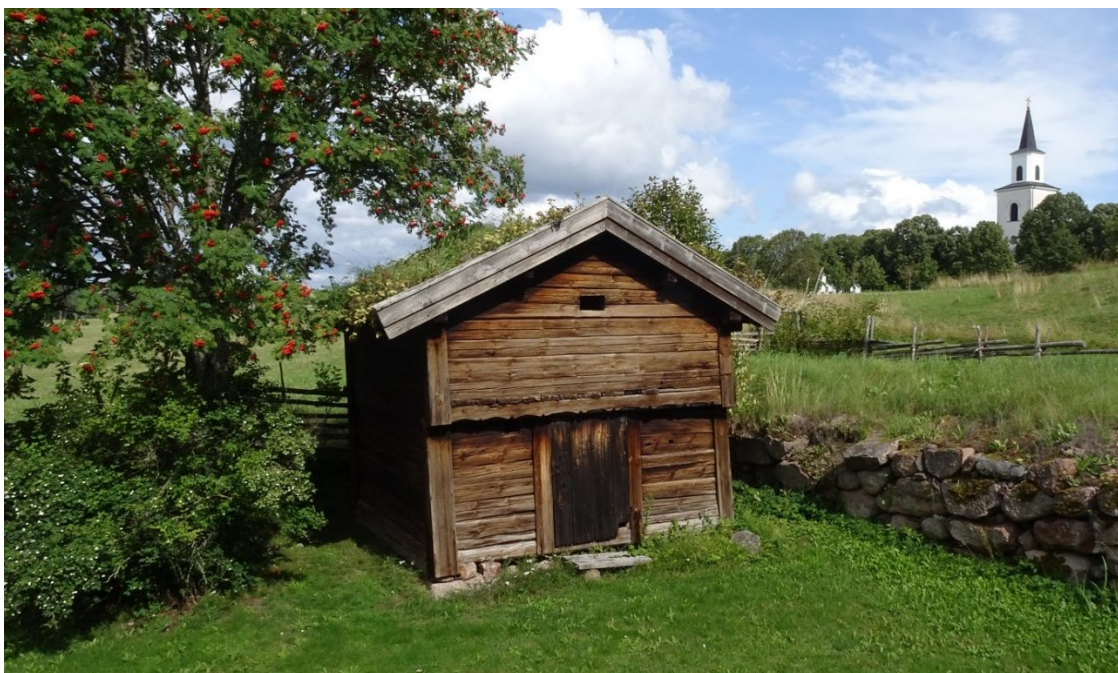
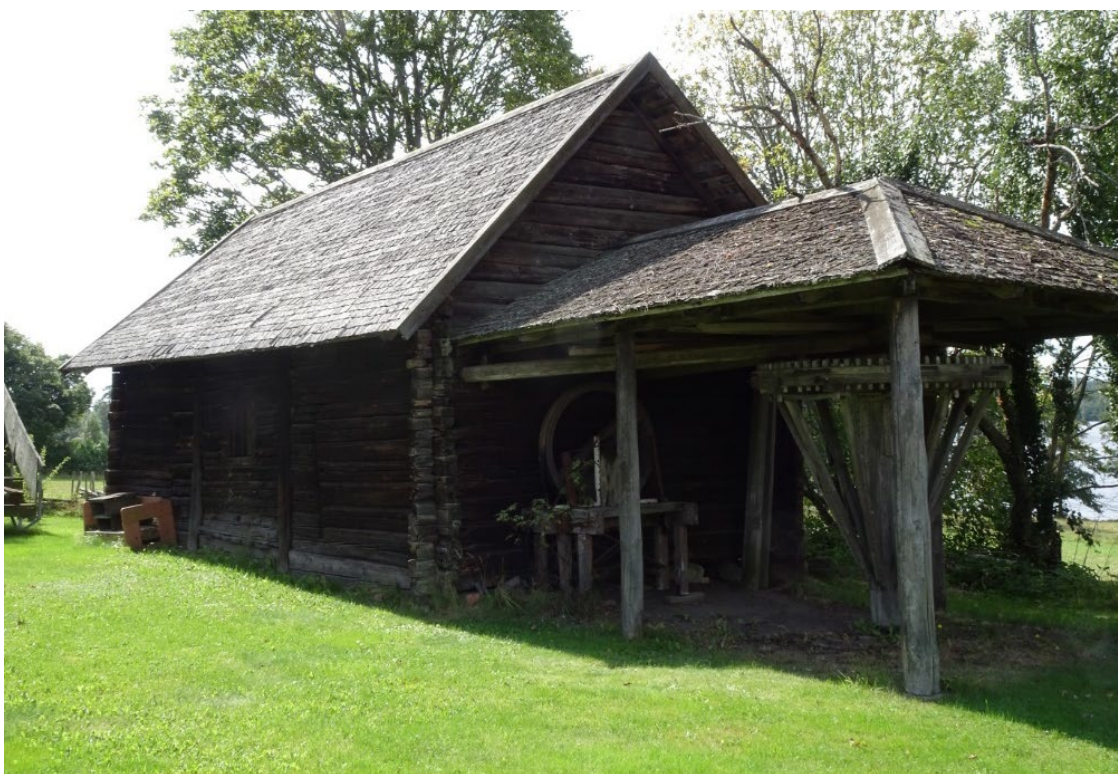
Hembygdsgården, strax väster om kyrkan, består av en mangård från tidigt 1700-tal flyttad från Dämparp, en bod från Lid (sent 1600-tal) och en ladugård med logdel flyttad från torpet Nöden i Mosshult.

Hembygdsgården.

Karaktärsdrag hembygdsgården

- Byggnadernas volymer
- Naturstensgrunder
- Omålade timmerfasader
- Spröjsade träfönster
- Tjårade trädörrar
- Takspån och torvtak
- Den utvändiga tröskvandringen

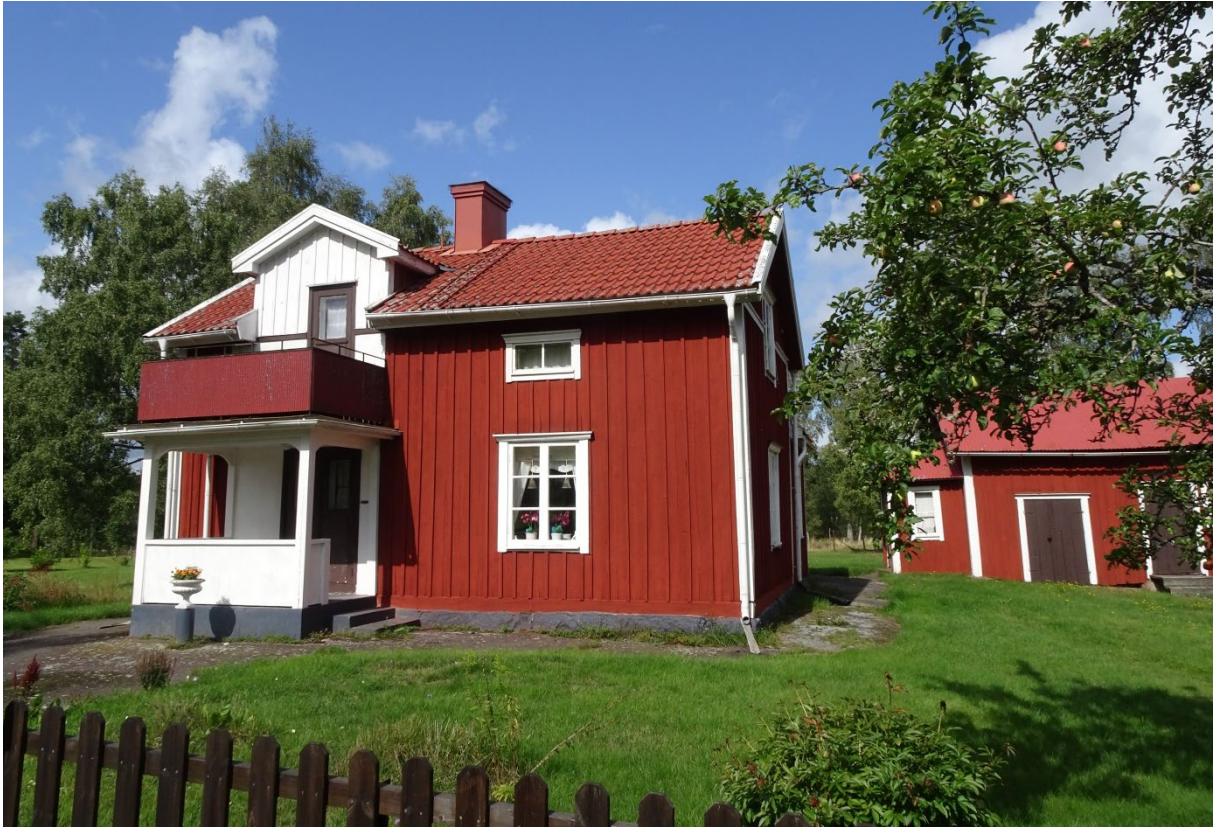
Längst i söder inom riksintressets gräns, ligger som sista hus Fridhem på 1:11. Troligtvis byggnader från tidigt 1900-talet som fått en egen liten tomt i samband med egnahemsrörelsen. Utöver bostadshus finns ett välbevarat uthus med dass. Platsens namn återfinns med stora bokstäver i järngrinden, vilket är något som berättar om denna tids stolthet över att få äga sitt eget hem. De nya småbrukarna döpte ofta sina fastigheter till namn som Fridhem, Eriksro, Johanneberg och Annelund. Byggnaden har på senare tid tillgänglighetsanpassats.

Fridhems bostadshus.

Karaktärsdrag Fridhem

- Byggnadens volym
- Stengrund
- Faluröd locklistpanel
- Spröjsade tvålufts-fönster i trä
- Entré med öppen farstukvist och balkong
- Takpannor
- Järngrind med namntext

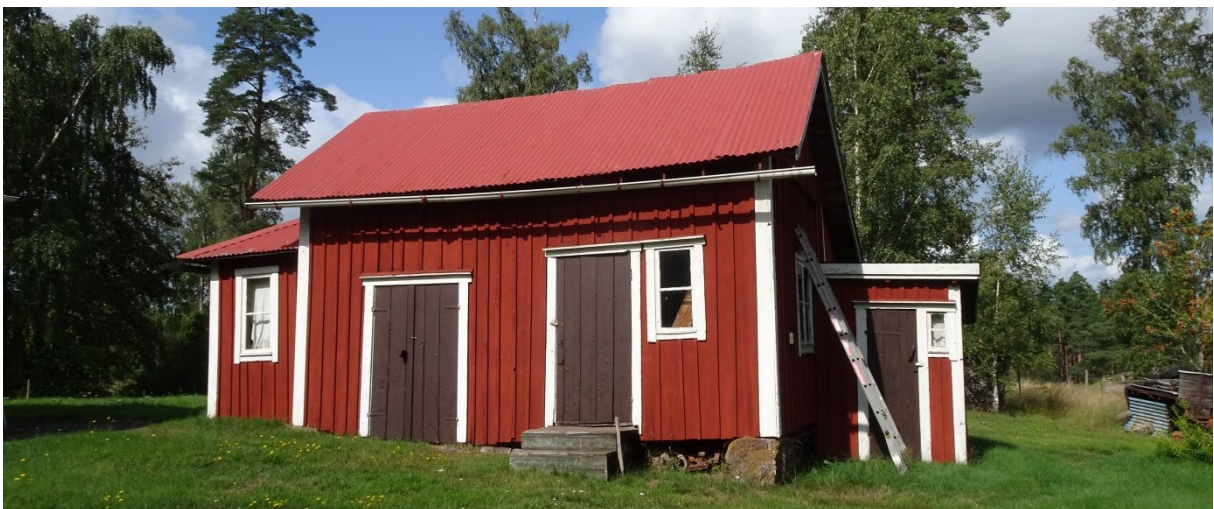
Fridhems uthus med dass.

Karaktärsdrag Fridhems uthus

- Byggnadens volym
- Faluröd locklistpanel
- Spröjsade träfönster
- Bruna trädörrar utan fönsterpartier
