Kulturmiljöprogram

Del 2.3 Havsjö riksintresse

R3 Havsjö

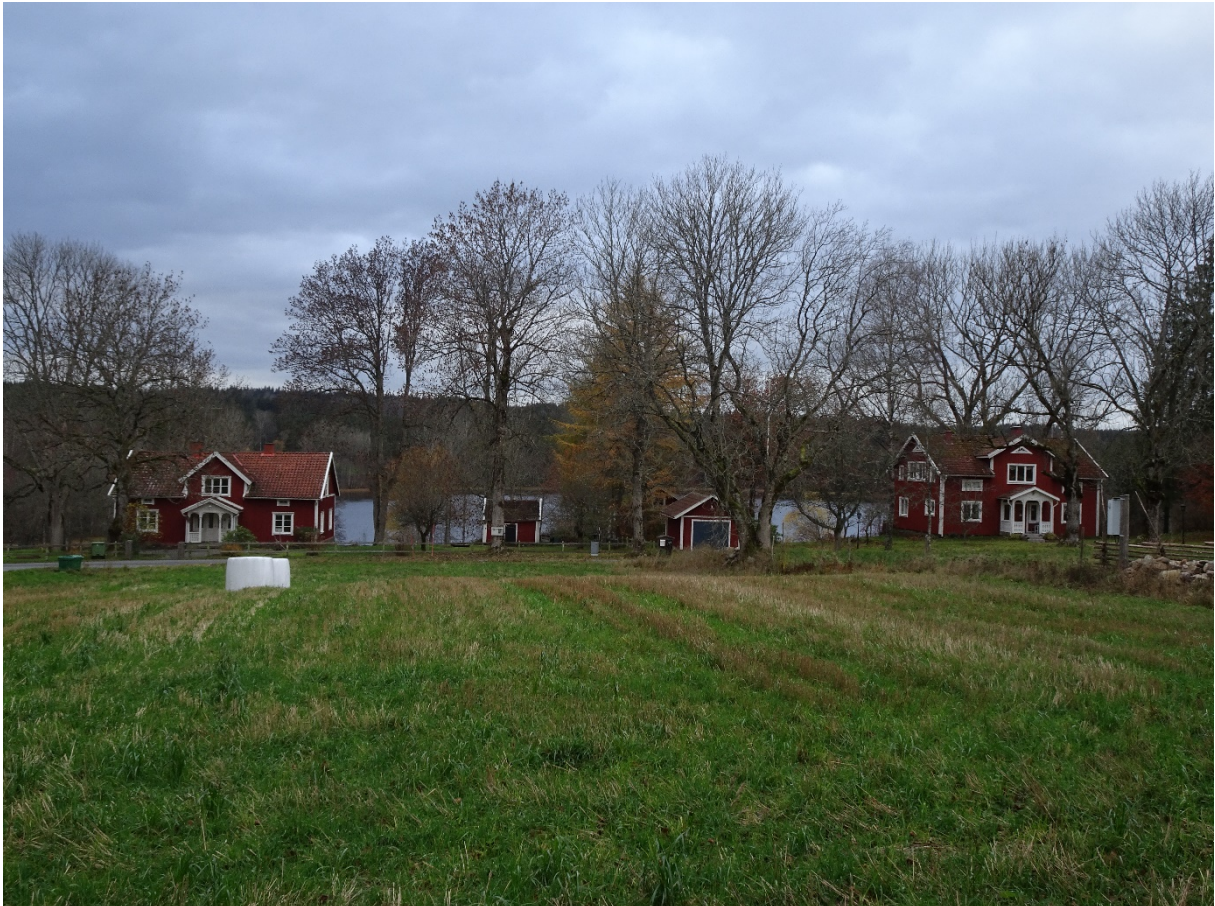
Havsjö by med bostadshusen på fastigheterna 1:10 & 1:18 och den bod i mitten till vänster som visar platsen för var Havsjö säteri låg.

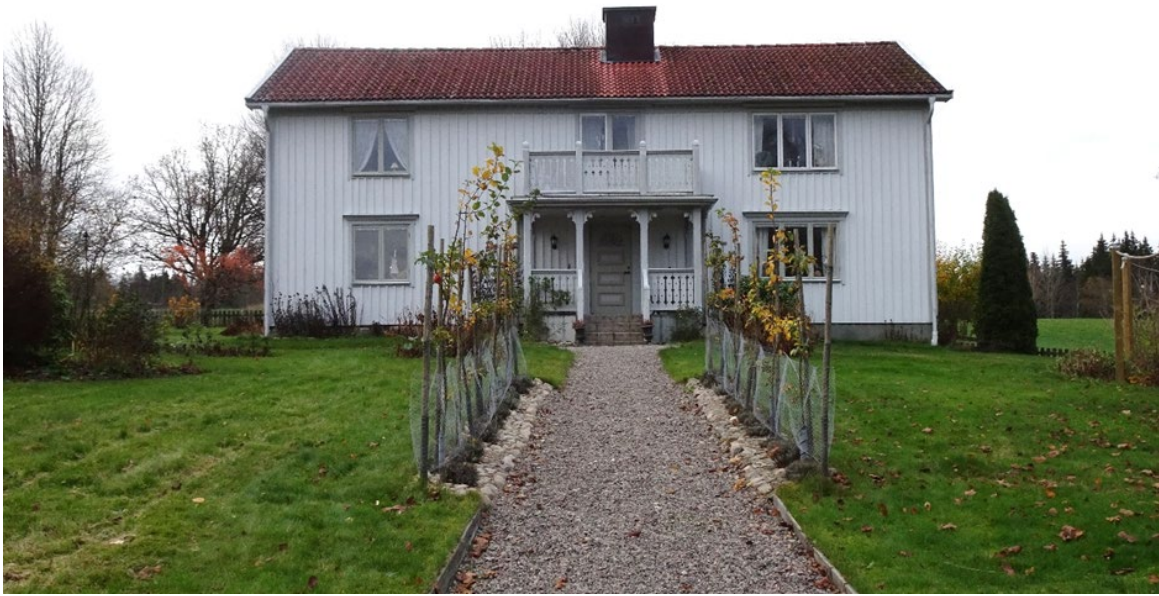
Havsjö 2, 1:34, uppfördes 1863 som en del av Havsjö by.

Karaktärsdrag Havsjö 1:34

- Byggnadens volym
- Locklistpanel
- Takpannor

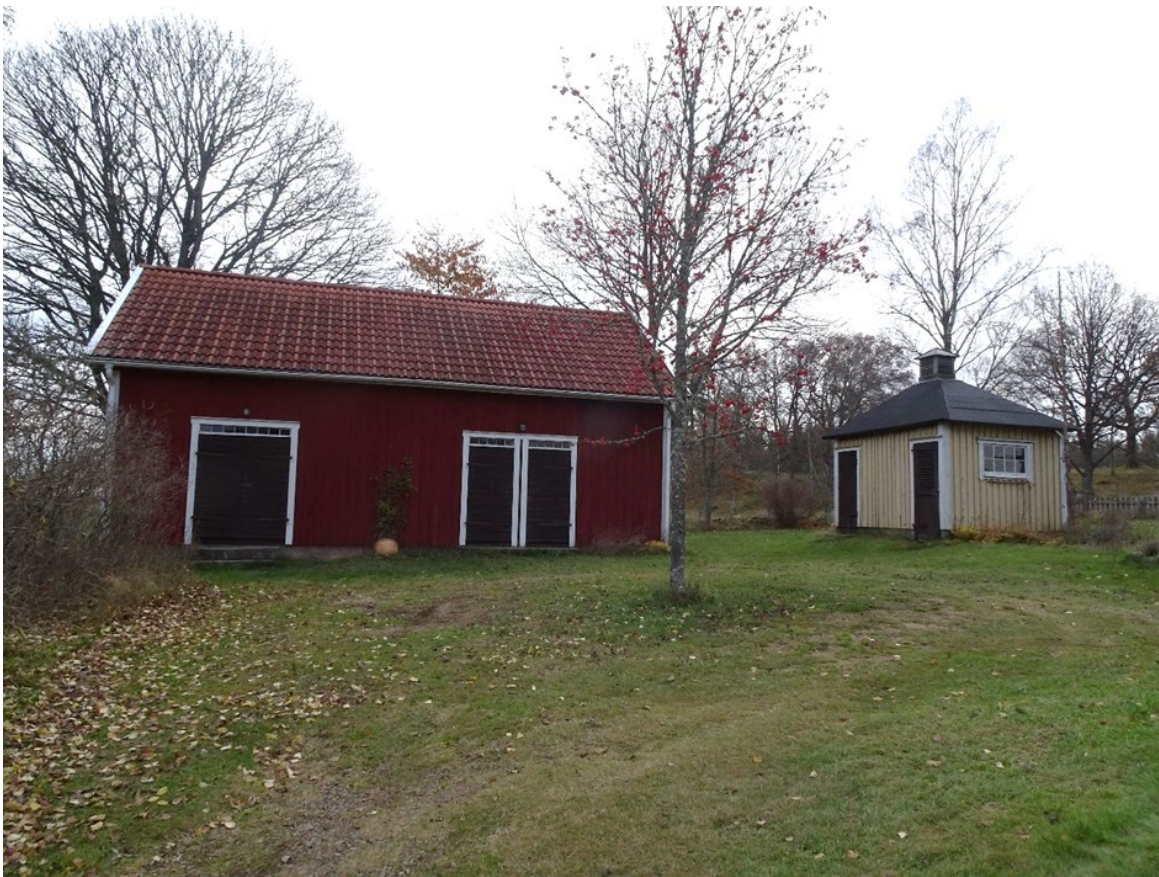
Havsjö 1:34, bod med äldre dörrar, överljus och utedass finns kvar på gården.

Karaktärsdrag Havsjö 1:34, uthus

- Byggnadernas volymer
- Locklistpanel
- Takpannor
- Portar med överljus i trä
- Vitmålade fönster med spröjs i trä

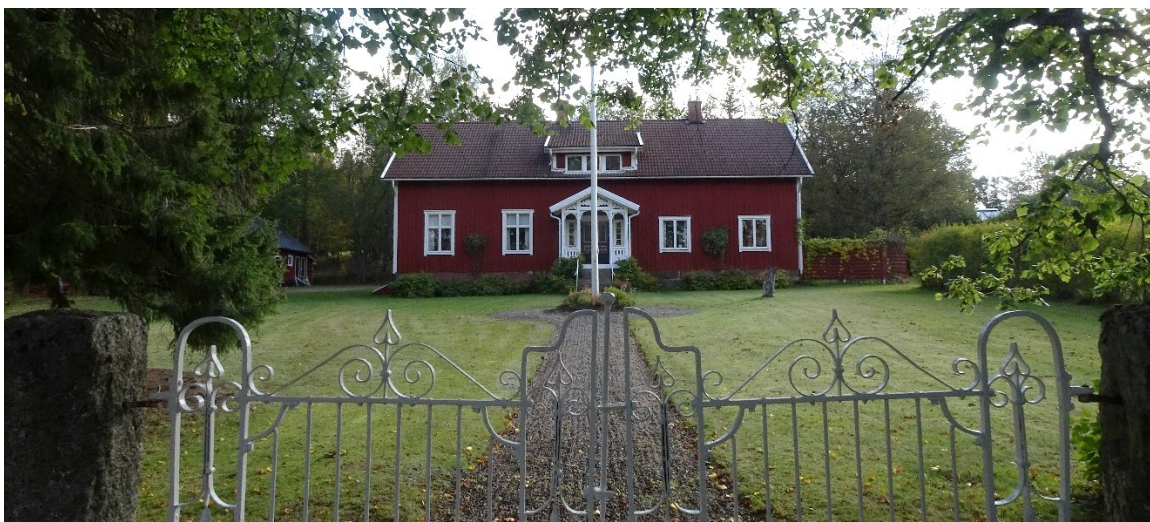
Havsjö 1:14, det nya skolhuset från 1911.

Karaktärsdrag Havsjö 1:14, skolbyggnad

- Byggnadens volym
- Faluröd locklistpanel
- Vitmålade flaggfönster i trä
- Verandans ursprungsutförande
- Takpannor
- Tillhörande uthusbebyggelse

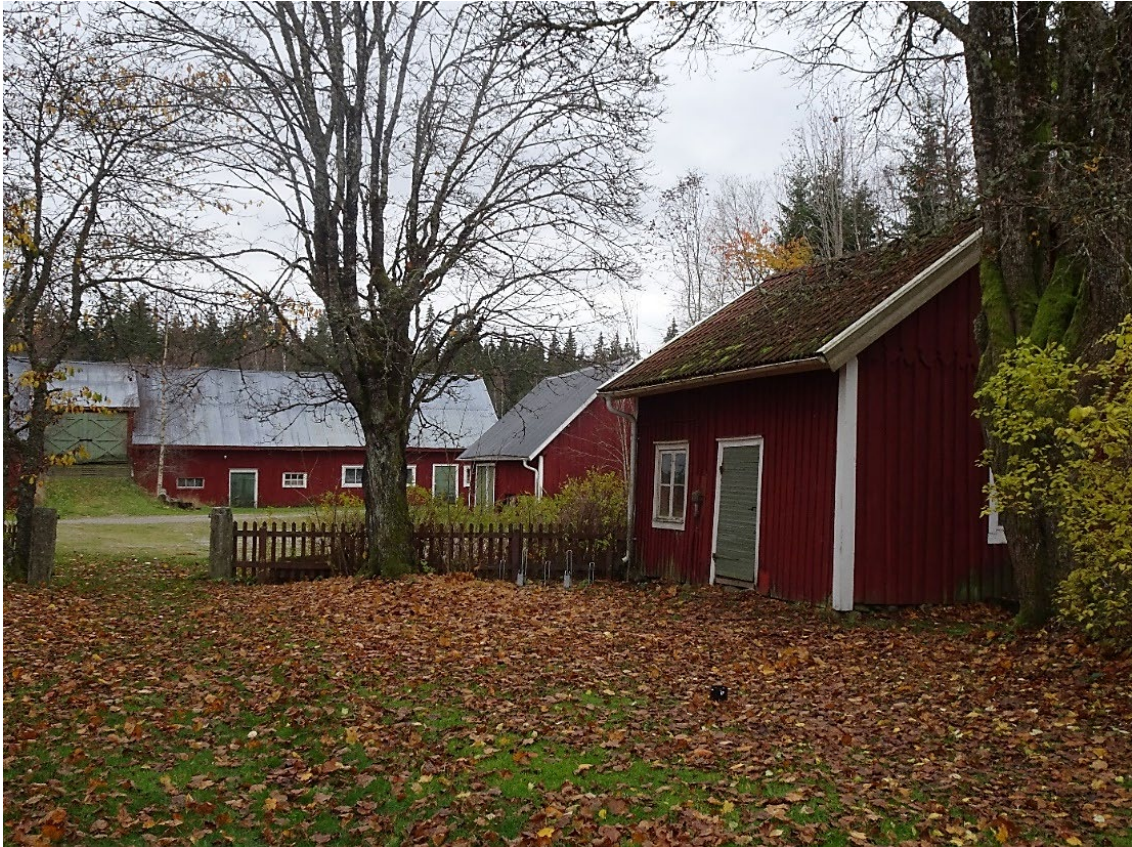
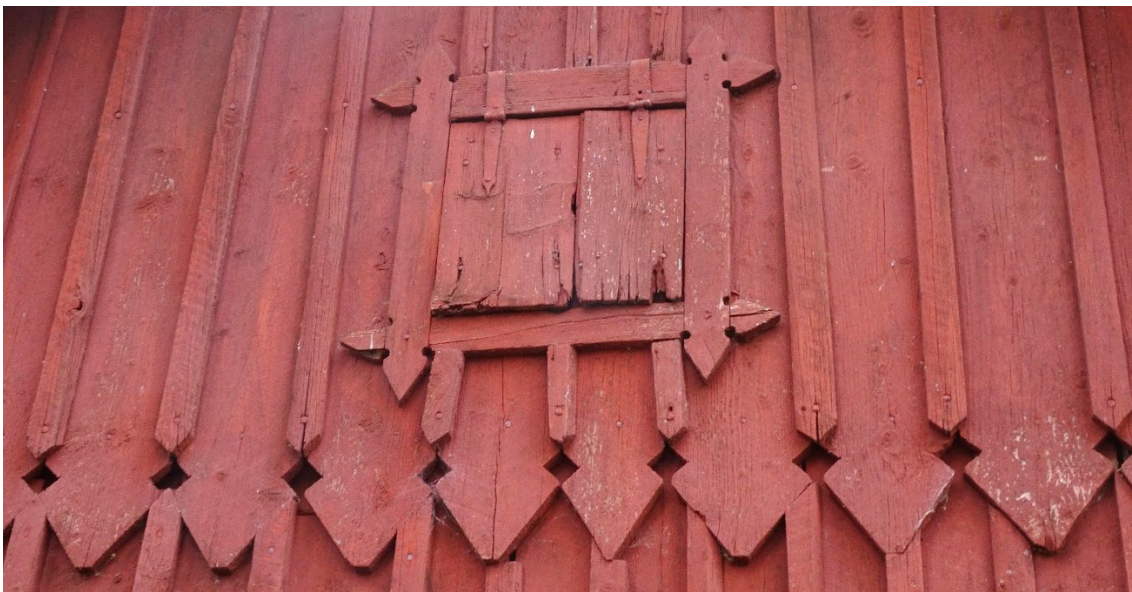
Uthusbyggnader på Fällhemmet 1, Havsjö 1:26.

Detalj på uthus på Fällhemmet 1, Havsjö 1:26.

Karaktärsdrag Fällhemmet 1, uthusbebyggelse

- Byggnadernas volym
- Faluröd panel
- Fasaddetaljerna
- Vitmålade träfönster med spröjs
